被害配置図

学校名	一関高専	団地名	高梨中央	棟番号	002	棟名称	管理・教育棟	配置図	番号	1
						整理用	被害配置図 6520-001-002-配置図-1

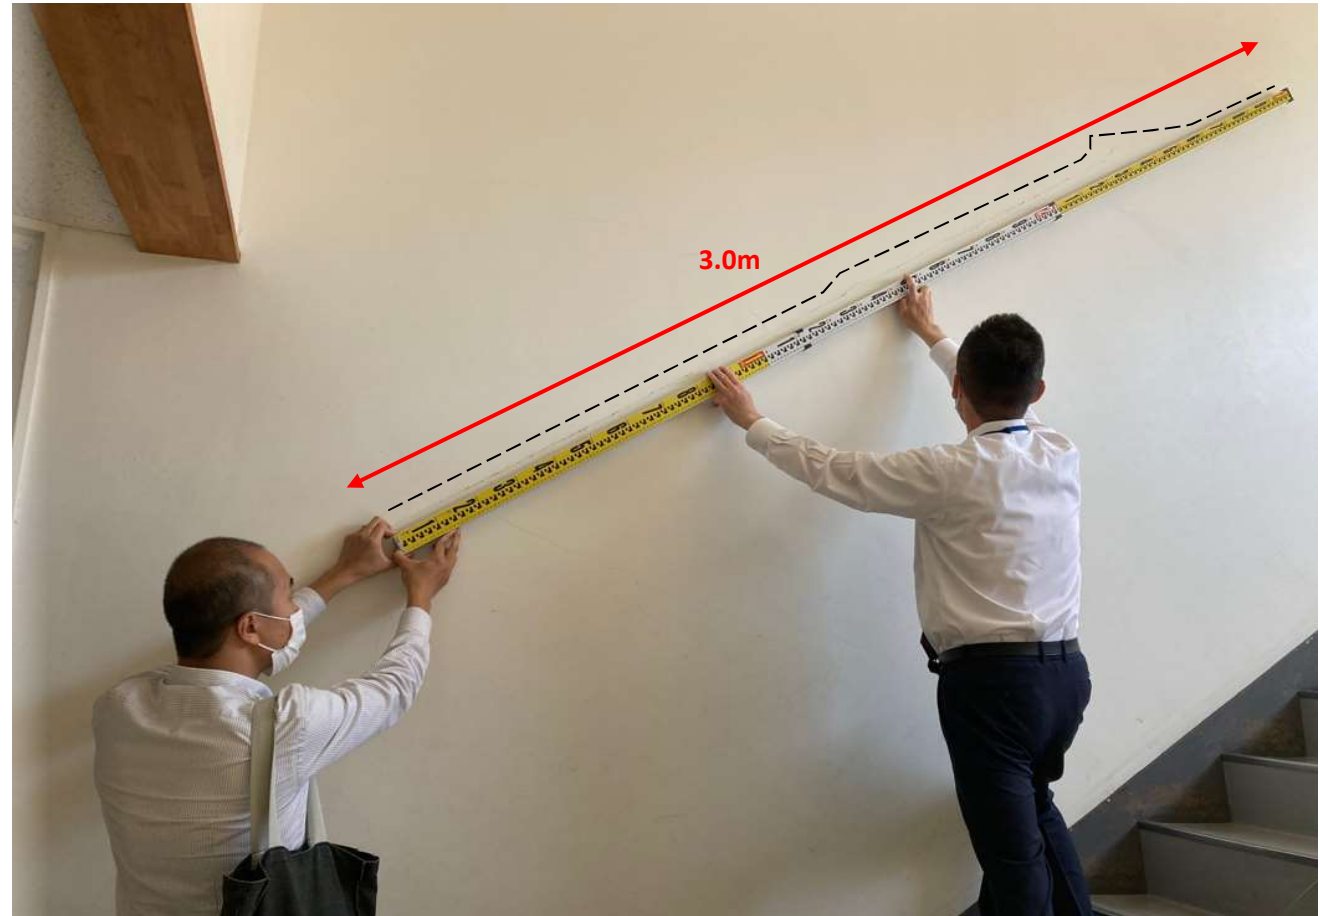
学校名	一関高専	団地名	高梨中央	棟番号	002	棟名称	管理・教育棟	階	2F	番号	1
						整理用	被害写真 6520-001-002-2F-1

団地名 : 高梨中央
被害場所: (002)管理・教育棟
被害番号: [2-1]
被害内容: 壁クラック (ボード)
被害数量: 1mm未満 3.0m

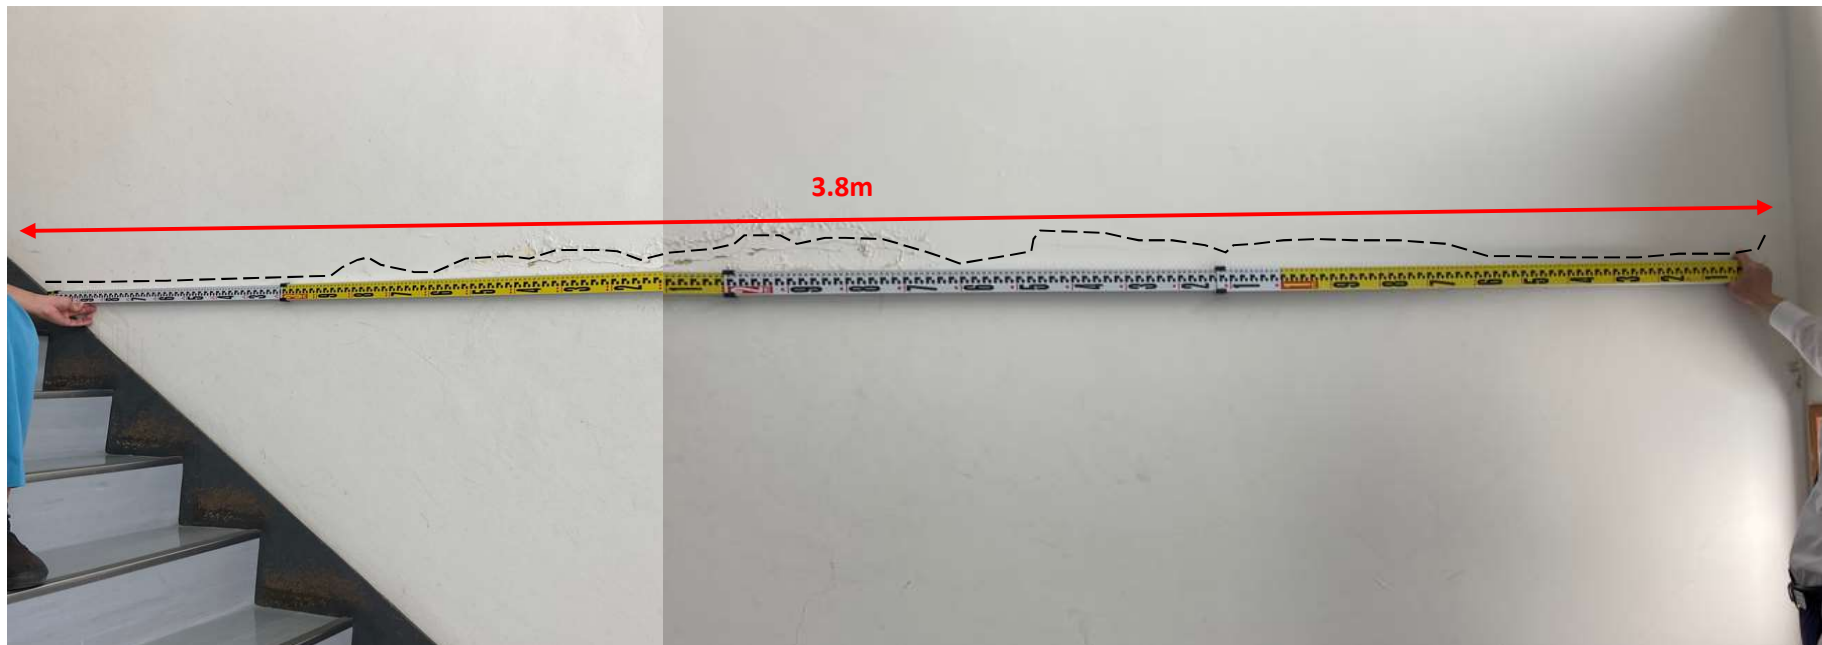
学校名	一関高専	団地名	高梨中央	棟番号	002	棟名称	管理・教育棟	階	2F	番号	5
						整理用	被害写真 6520-001-002-2F-5

団地名 : 高梨中央
 被害場所: (002)管理・教育棟
 被害番号: [2-5]
 被害内容: 壁クラック (ボード)
 被害数量: 1mm未満 3.8m

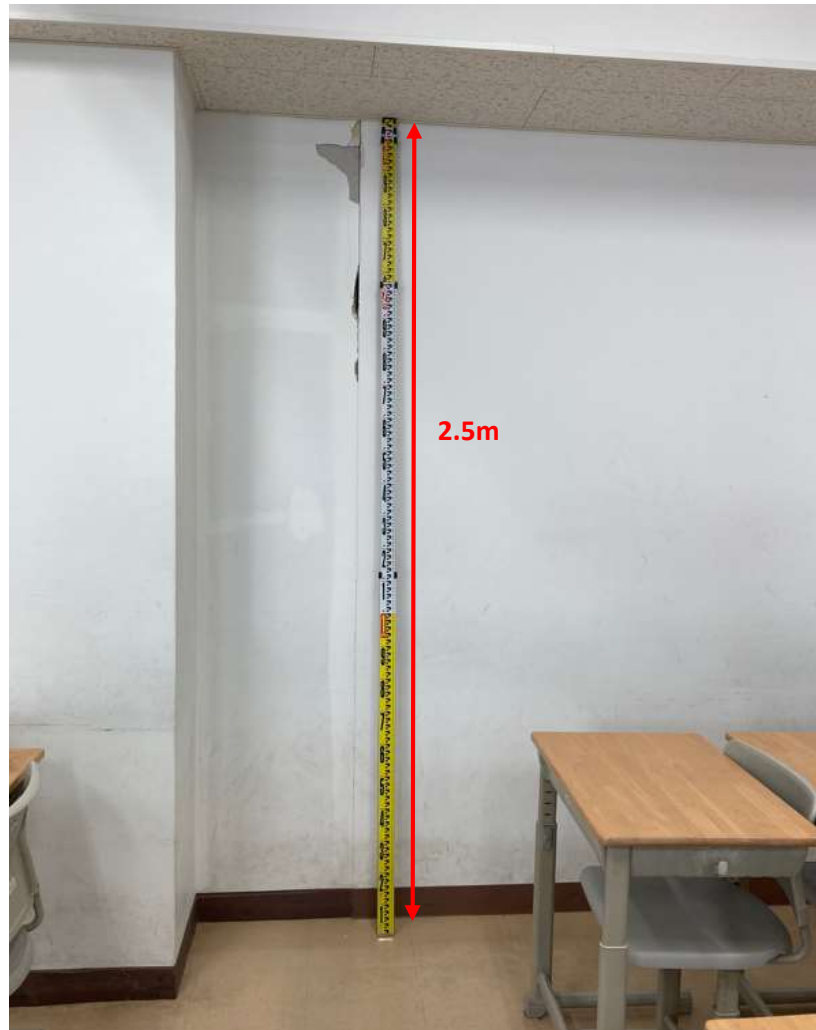
学校名	一関高専	団地名	高梨中央	棟番号	002	棟名称	管理・教育棟	階	3F	番号	3
						整理用	被害写真 6520-001-002-3F-3

被害番号：[3-3]

被害内容：壁破損（セメント板モルタル交換）

被害数量：2.5m

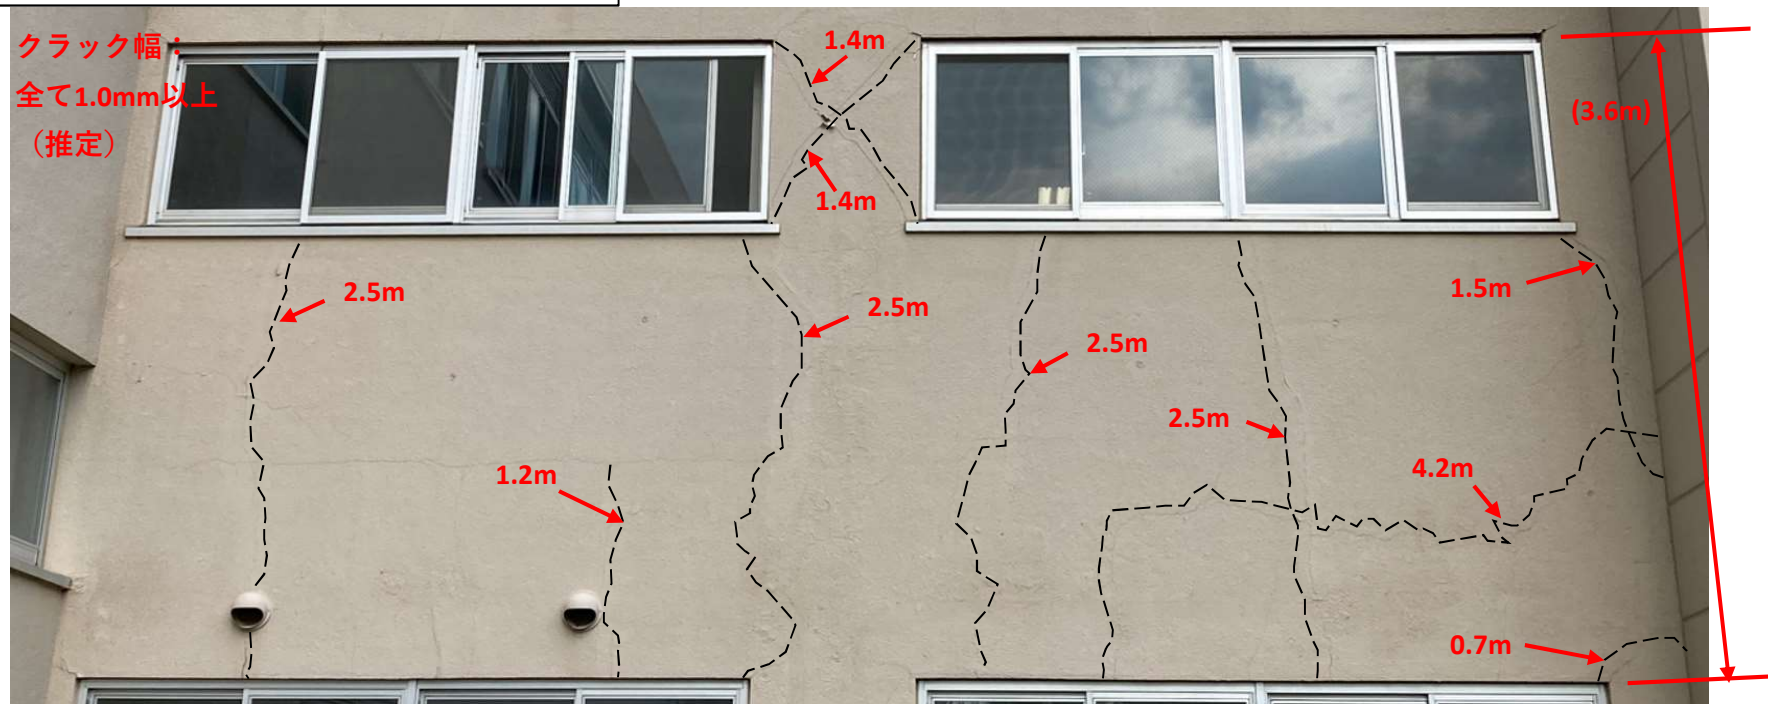
学校名	一関高専	団地名	高梨中央	棟番号	002	棟名称	管理・教育棟	階	外部	番号	3
						整理用	被害写真 6520-001-002-外部-3

団地名 : 高梨中央
 被害場所: (002)管理・教育棟
 被害番号: [外部③]
 被害内容: 壁クラック (モルタル)
 被害数量: 1mm以上 2.5m,1.2m,1.4m,1.4m,2.5m,
 2.5m,2.5m,1.5m,4.2m,0.7m

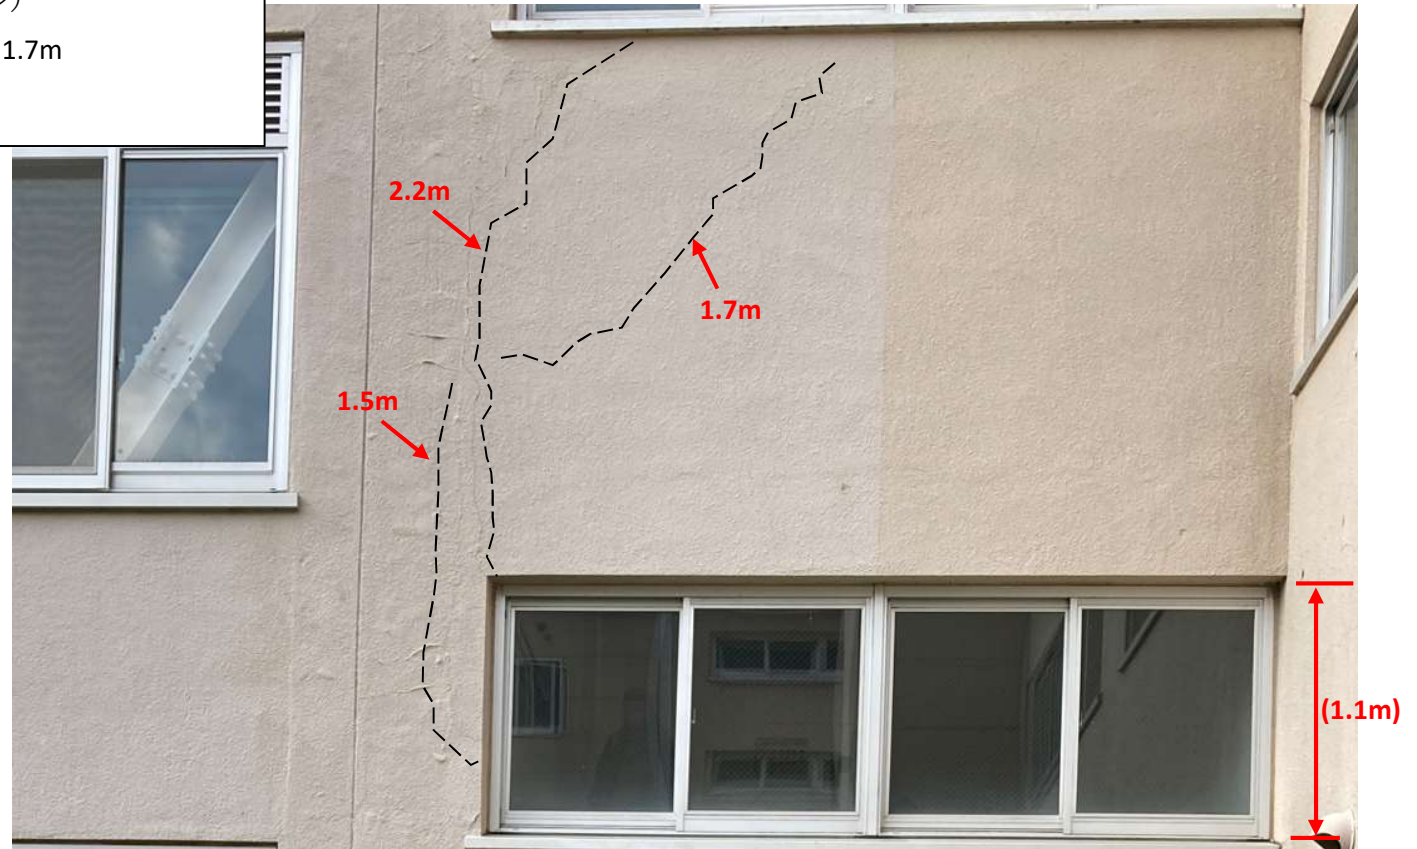
学校名	一関高専	団地名	高梨中央	棟番号	002	棟名称	管理・教育棟	階	外部	番号	11
						整理用	被害写真 6520-001-002-外部-11

被害番号：[外部⑩]

被害内容：壁クラック（モルタル）

被害数量：1mm以上 1.5m,2.2m,1.7m

クラック幅：
全て1.0mm以上
(推定)

[外部⑩] 壁クラック（モルタル）補修
1mm以上 5.4m

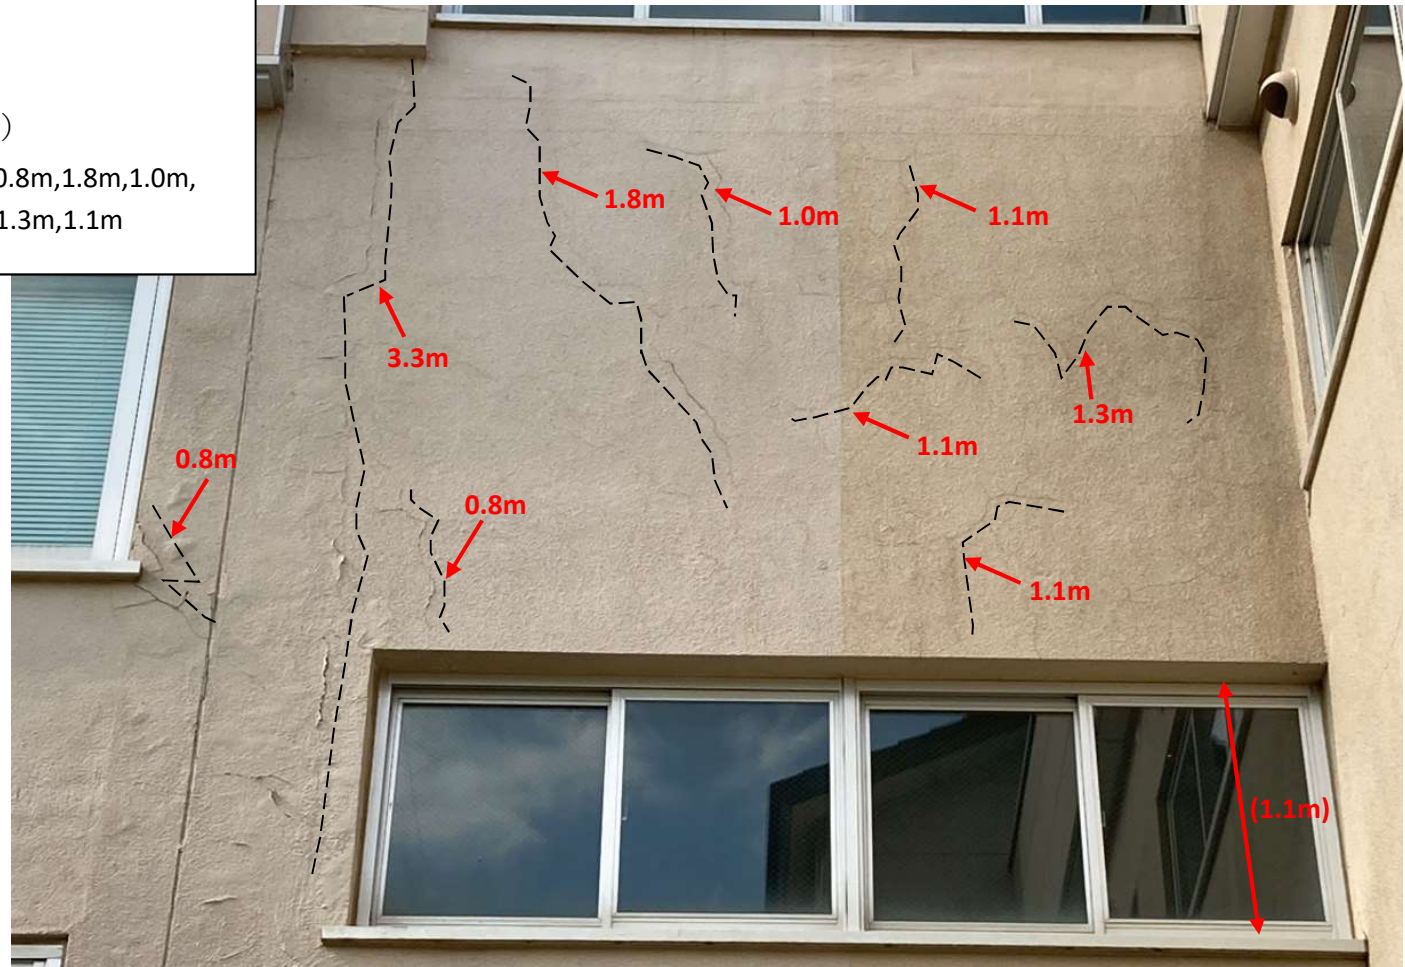
学校名	一関高専	団地名	高梨中央	棟番号	002	棟名称	管理・教育棟	階	外部	番号	12
						整理用	被害写真 6520-001-002-外部-12

被害番号：[外部①]

被害内容：壁クラック（モルタル）

被害数量：1mm以上 0.8m,3.3m,0.8m,1.8m,1.0m,
1.1m,1.1m,1.3m,1.1m

クラック幅：
全て1.0mm以上
(推定)

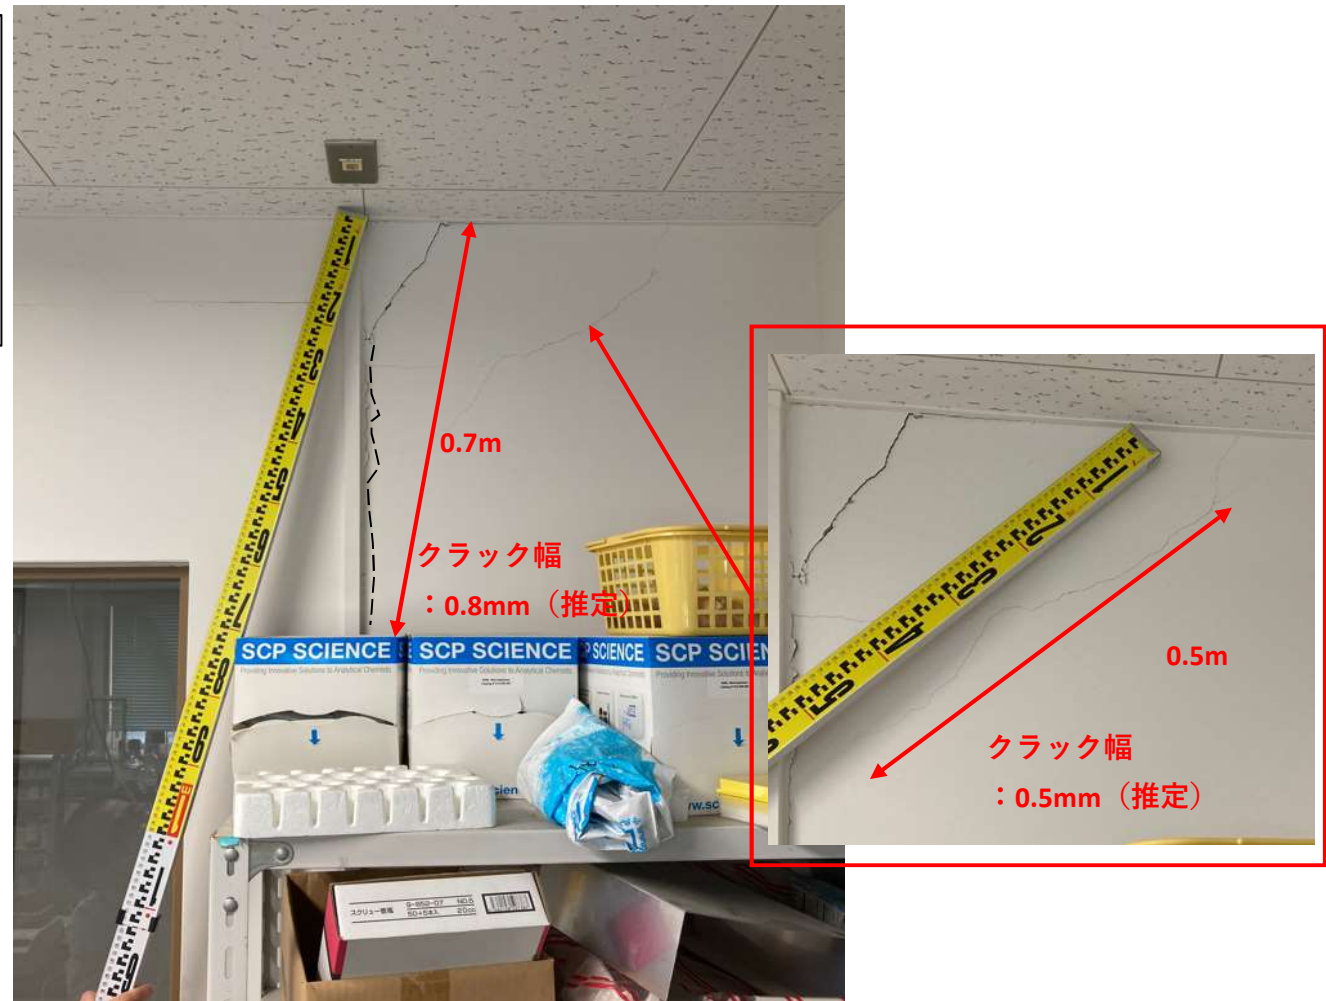
学校名	一関高専	団地名	高梨中央	棟番号	026	棟名称	2号棟・3号棟	階	3F	番号	3
整理用						被害写真 6520-001-026-3F-3

団地名 : 高梨中央
 被害場所 : (026) 2号棟・3号棟
 被害番号 : [4]
 被害内容 : 壁クラック (モルタル)
 被害数量 : 1mm未満×0.7m
 1mm未満×0.5m

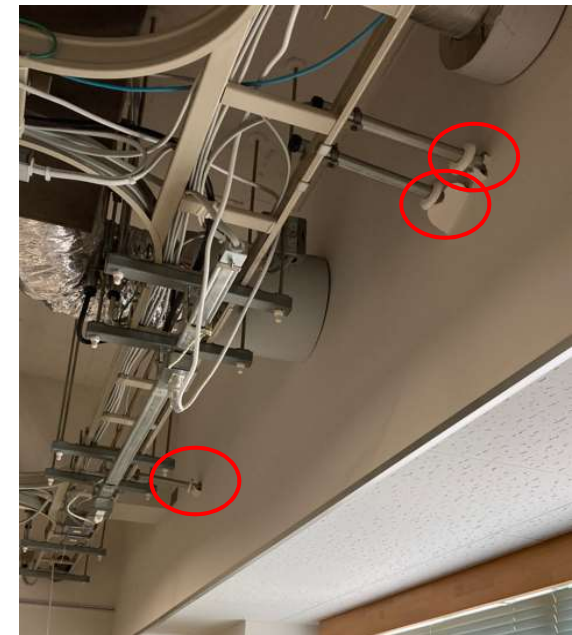
学校名	一関高専	団地名	高梨中央	棟番号	026	棟名称	2号棟・3号棟	階	4F	番号	2
						整理用	被害写真 6520-001-026-4F-2

被害番号：〔9〕

被害内容：壁貫通部配管ずれ

被害数量：ボード破損×3箇所

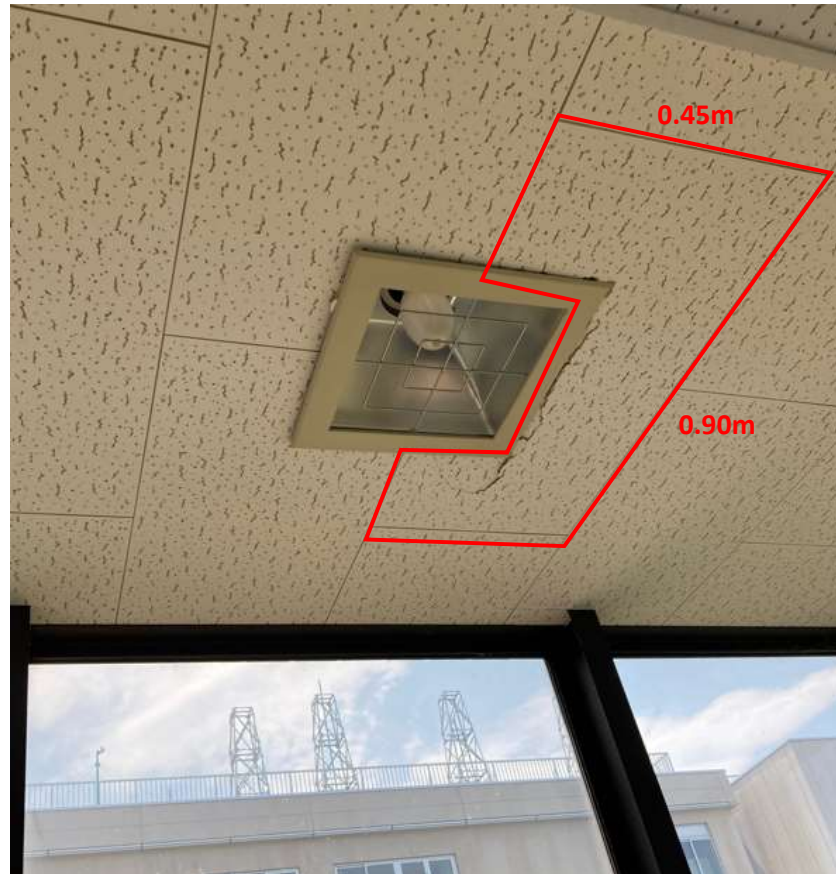
学校名	一関高専	団地名	高梨中央	棟番号	058	棟名称	7号棟	階	1F	番号	1
						整理用	被害写真 6520-001-058-1F-1

被害内容：天井化粧石膏ボード破損

被害数量：0.4㎡（1枚）＜CH=6.8m＞

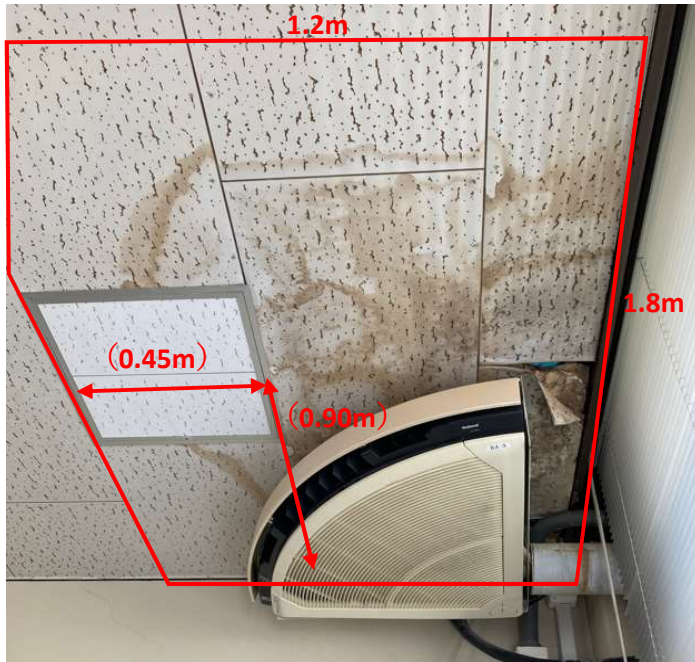
団地名：高梨中央
 被害場所：(055)福利厚生施設
 被害番号：〔7〕
 被害内容：天井ボード漏水
 被害数量：1.8m × 1.2m = 2.2㎡

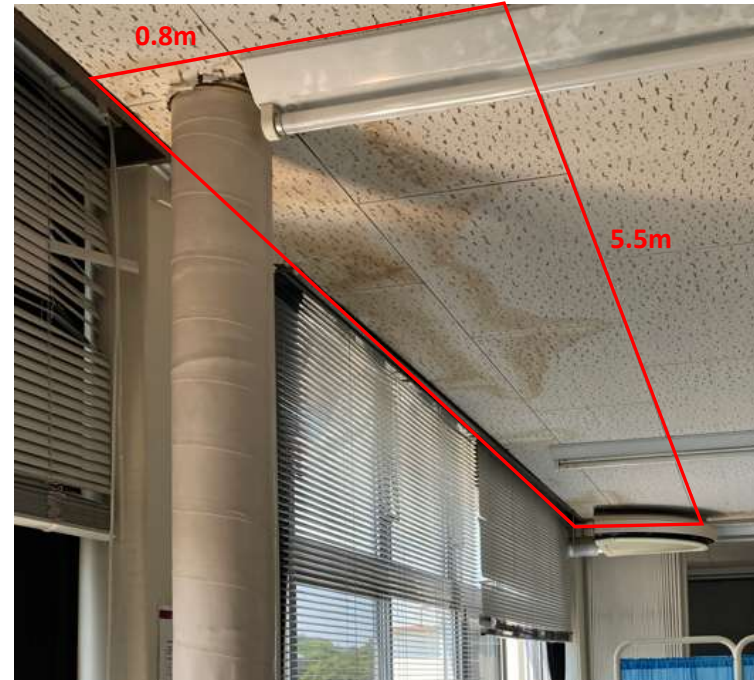
団地名：高梨中央
 被害場所：(055)福利厚生施設
 被害番号：〔8〕
 被害内容：天井ボード漏水
 被害数量：5.5m × 0.8m = 4.4㎡

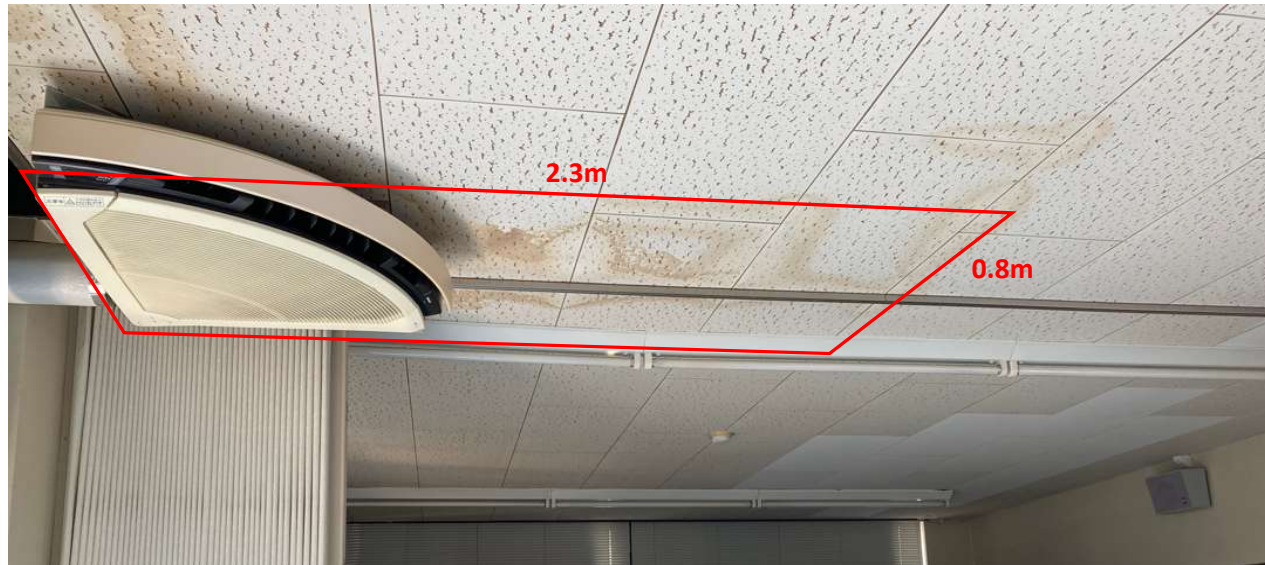
学校名	一関高専	団地名	高梨中央	棟番号	055	棟名称	福利厚生施設	階	2F	番号	5
						整理用	被害写真 6520-001-055-2F-5

団地名：高梨中央
被害場所：(055)福利厚生施設
被害番号：〔9〕
被害内容：天井ボード漏水
被害数量：2.3m × 0.8m = 1.8m²

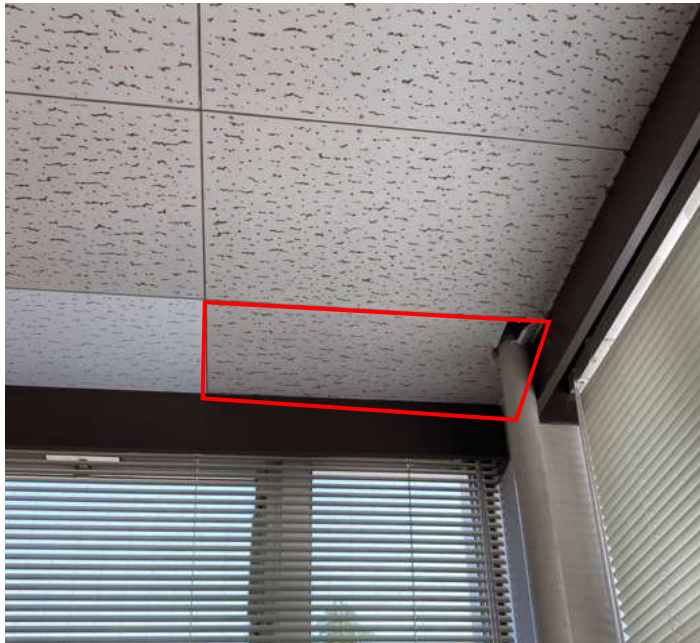
被害内容：天井ボード破損

被害数量：0.4㎡（1枚）

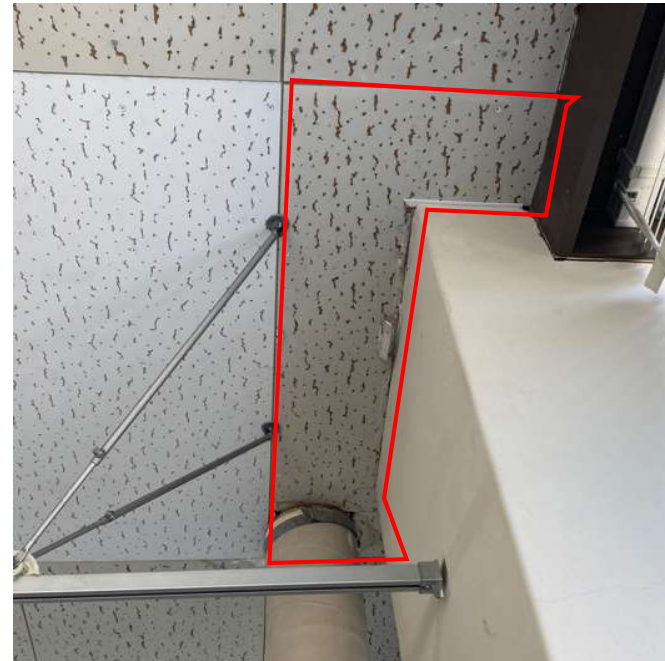
被害内容：天井ボード破損

被害数量：0.4㎡（1枚）

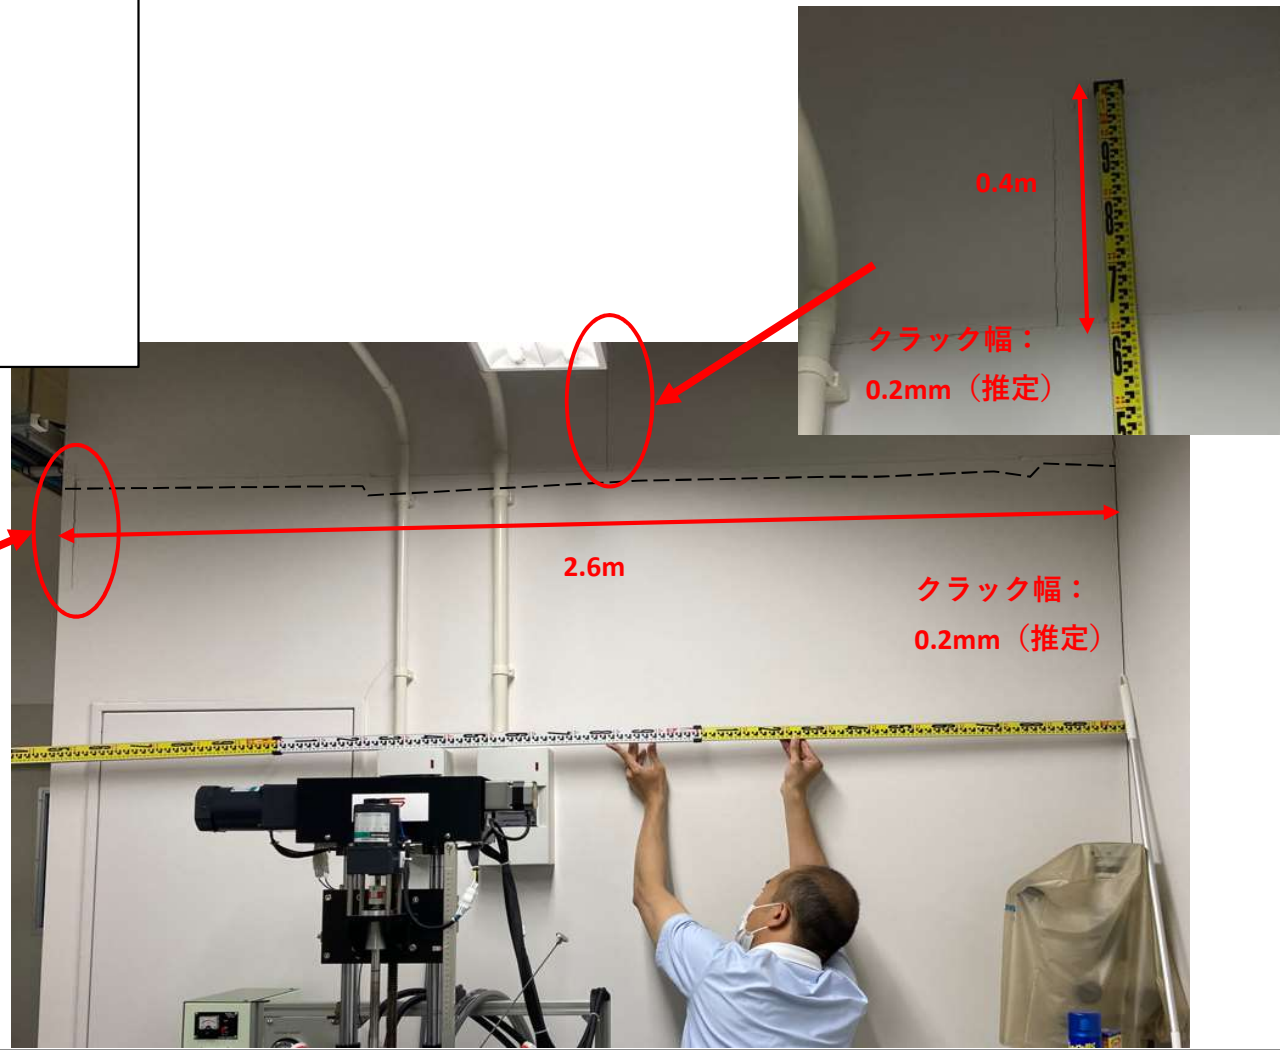
学校名	一関高専	団地名	高梨中央	棟番号	065	棟名称	専攻科・教育棟	階	1F	番号	4
						整理用	被害写真 6520-001-065-1F-4

団地名 : 高梨中央
 被害場所 : (065)専攻科・教育棟
 被害番号 : [1 - 5]
 被害内容 : 壁クラック (ボード)
 被害数量 : 1mm未満 2.6m
 1mm未満 0.4m
 1mm未満 0.4m
