被害配置図

学校名	一関高専	団地名	高梨中央	棟番号	002	棟名称	管理・教育棟	配置図	番号	1
						整理用	被害配置図 6520-001-002-配置図-1

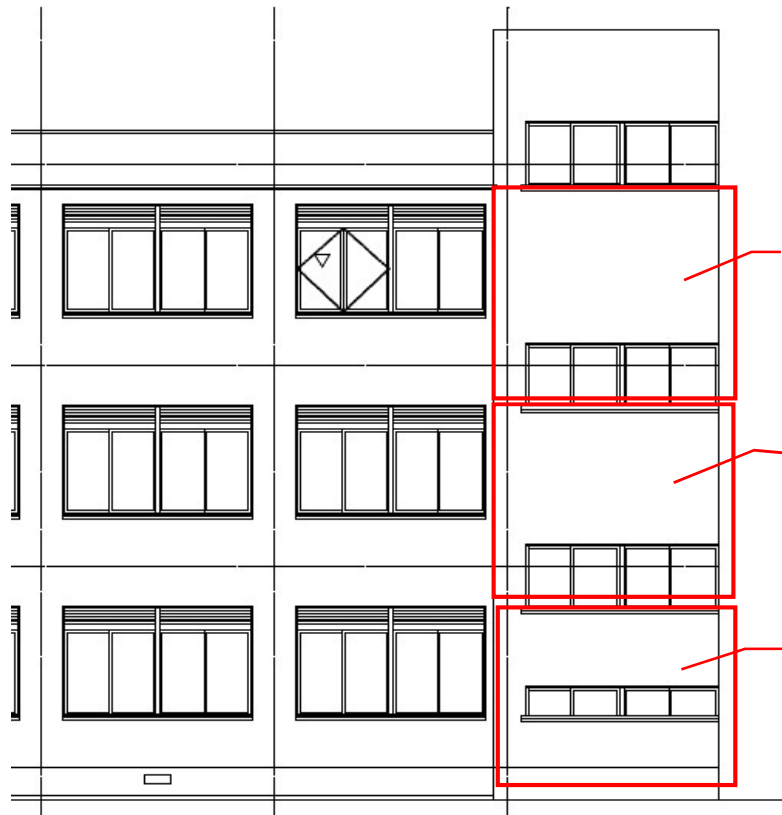
管理・教育棟 外部（南面）立面図

■壁クラック（モルタル）
1mm以上 20.0m

[外部⑪] 壁クラック（モルタル）
1mm以上 12.3m

[外部⑩] 壁クラック（モルタル）
1mm以上 5.4m

[外部⑨] 壁クラック（モルタル）
1mm以上 2.3m

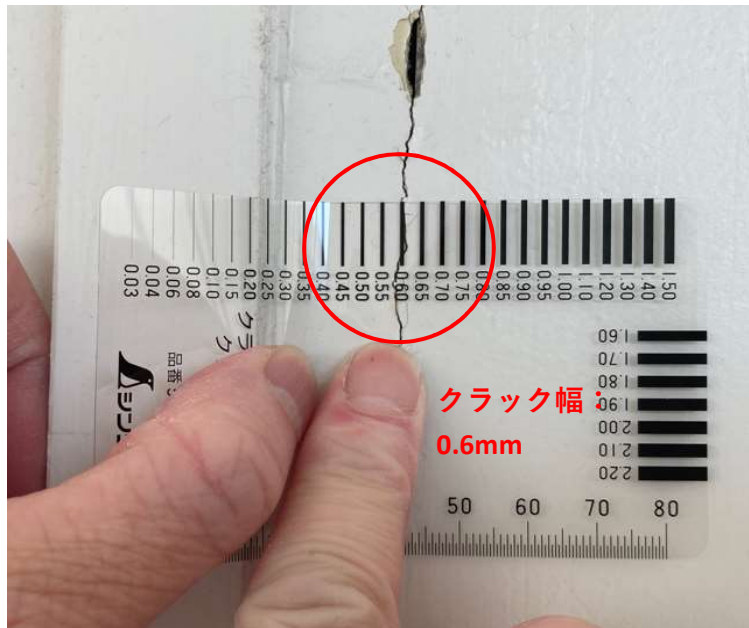
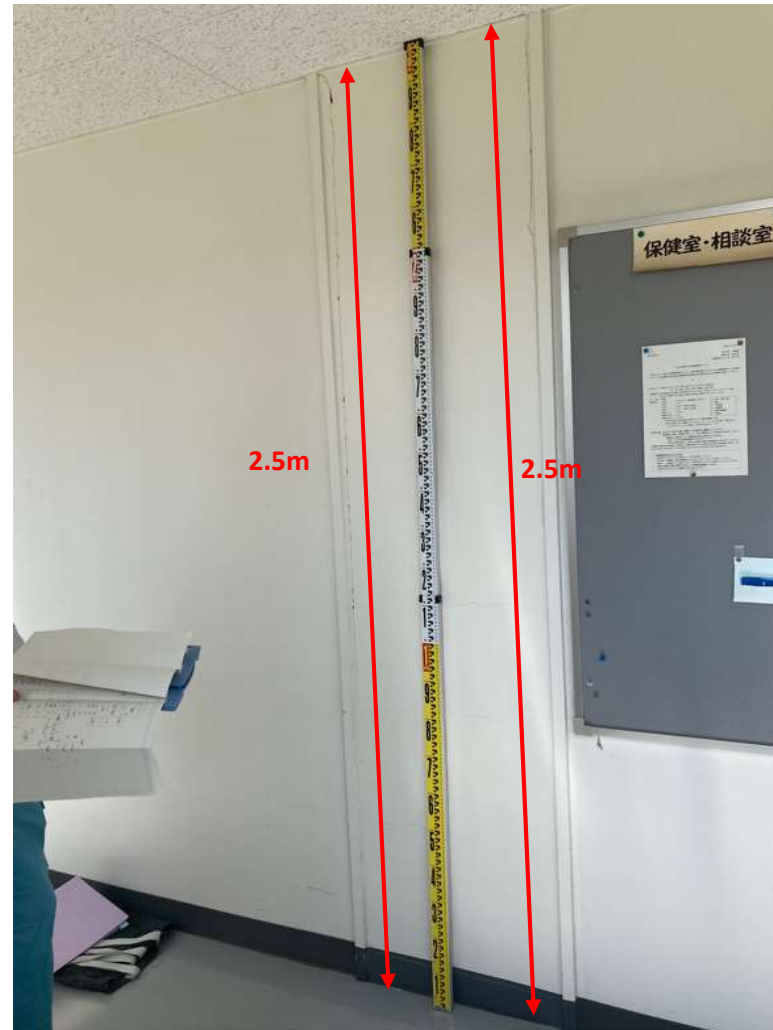
学校名	一関高専	団地名	高梨中央	棟番号	002	棟名称	管理・教育棟	階	1F	番号	1
						整理用	被害写真 6520-001-002-1F-1

団地名 : 高梨中央
 被害場所: (002)管理・教育棟
 被害番号: [1-1]
 被害内容: 壁クラック (ボード)
 被害数量: 1mm未満 2.5m
 1mm未満 2.5m

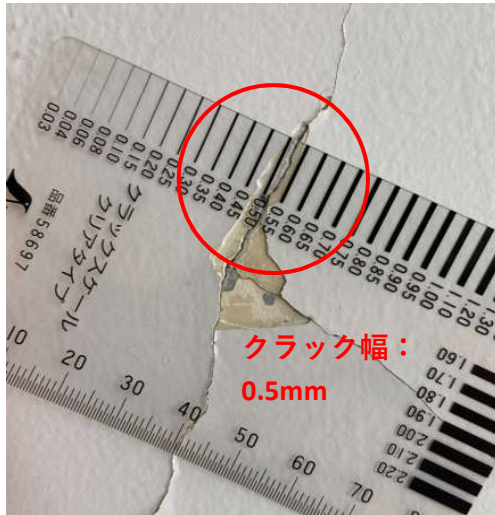
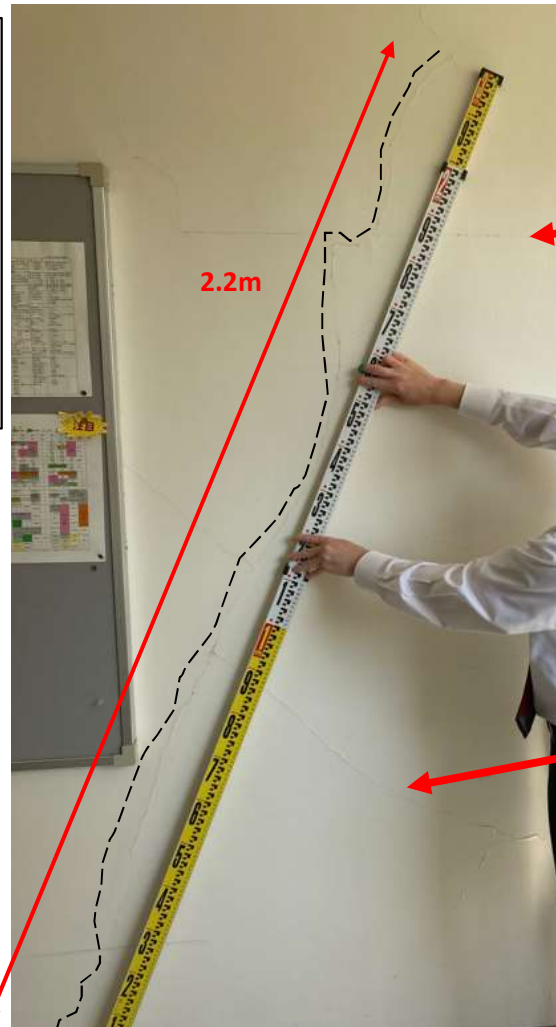
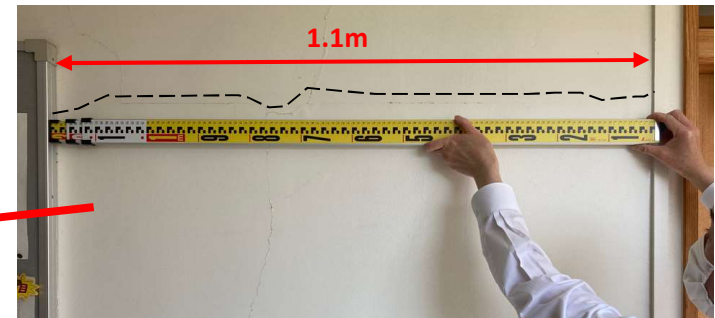
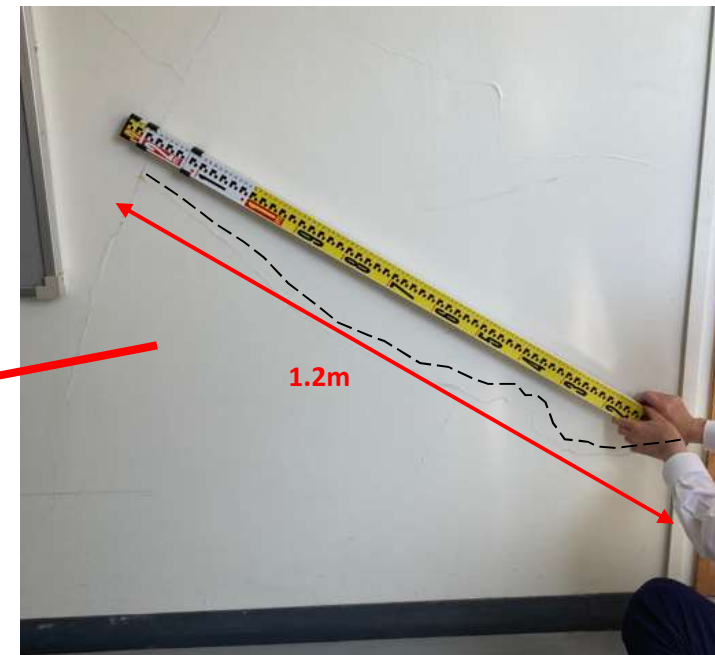
学校名	一関高専	団地名	高梨中央	棟番号	002	棟名称	管理・教育棟	階	1F	番号	2
						整理用	被害写真 6520-001-002-1F-2

団地名 : 高梨中央
 被害場所 : (002)管理・教育棟
 被害番号 : [1-2]
 被害内容 : 壁クラック (ボード)
 被害数量 : 1mm未満 2.2m
 1mm未満 1.2m
 1mm未満 1.1m

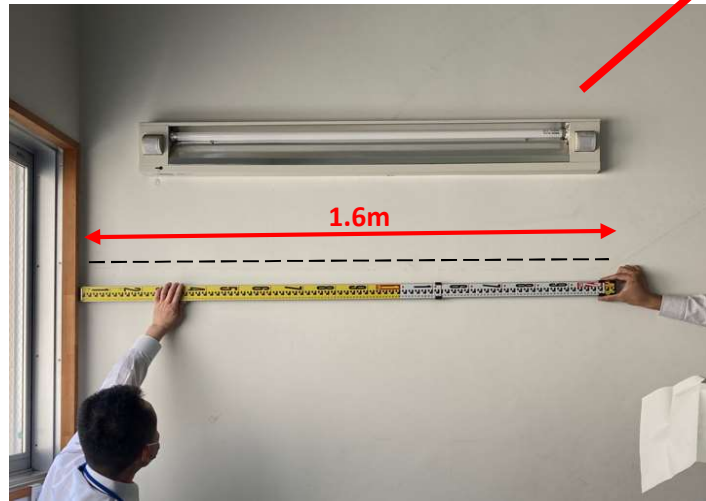
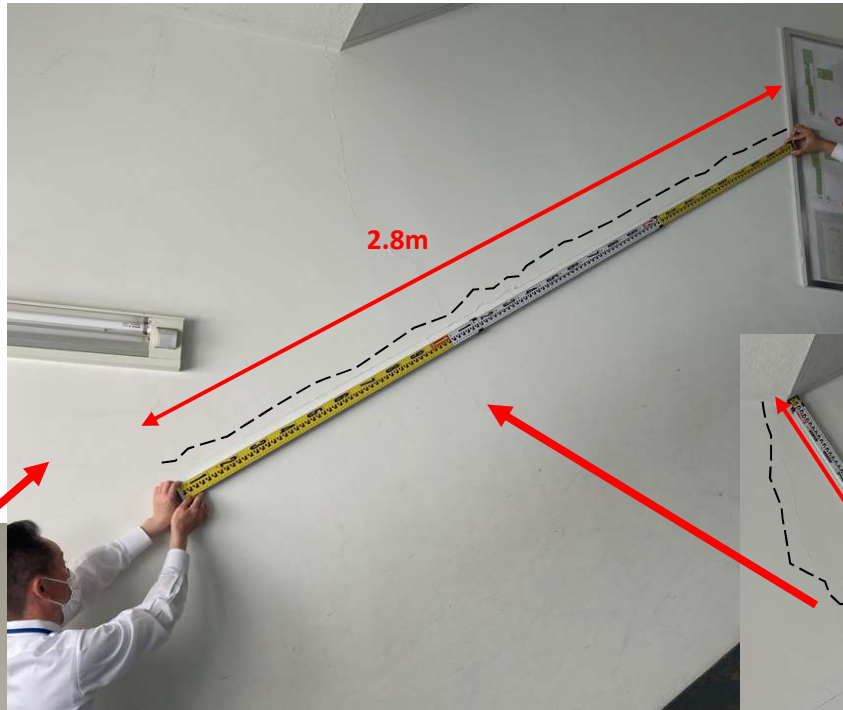
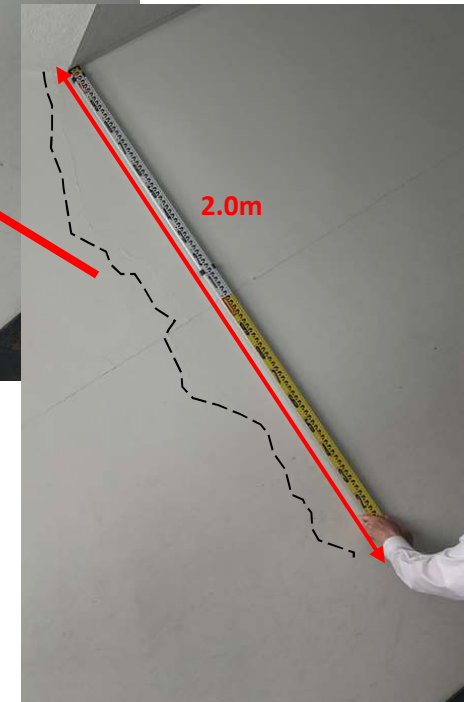
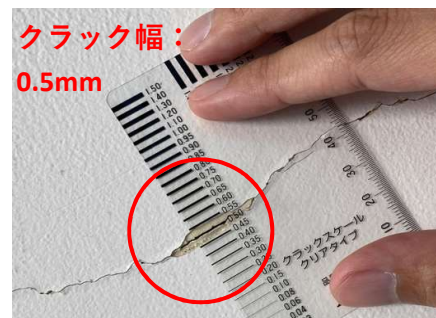
学校名	一関高専	団地名	高梨中央	棟番号	002	棟名称	管理・教育棟	階	1F	番号	3
整理用						被害写真 6520-001-002-1F-3

団地名 : 高梨中央
 被害場所: (002)管理・教育棟
 被害番号: [1-3]
 被害内容: 壁クラック (ボード)
 被害数量: 1mm未満 2.8m
 1mm未満 2.0m
 1mm未満 1.6m

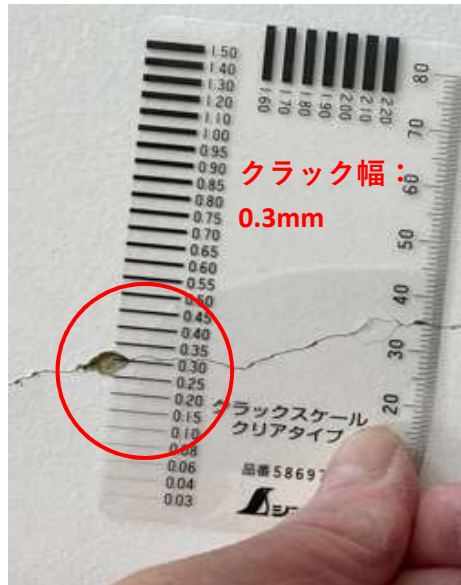
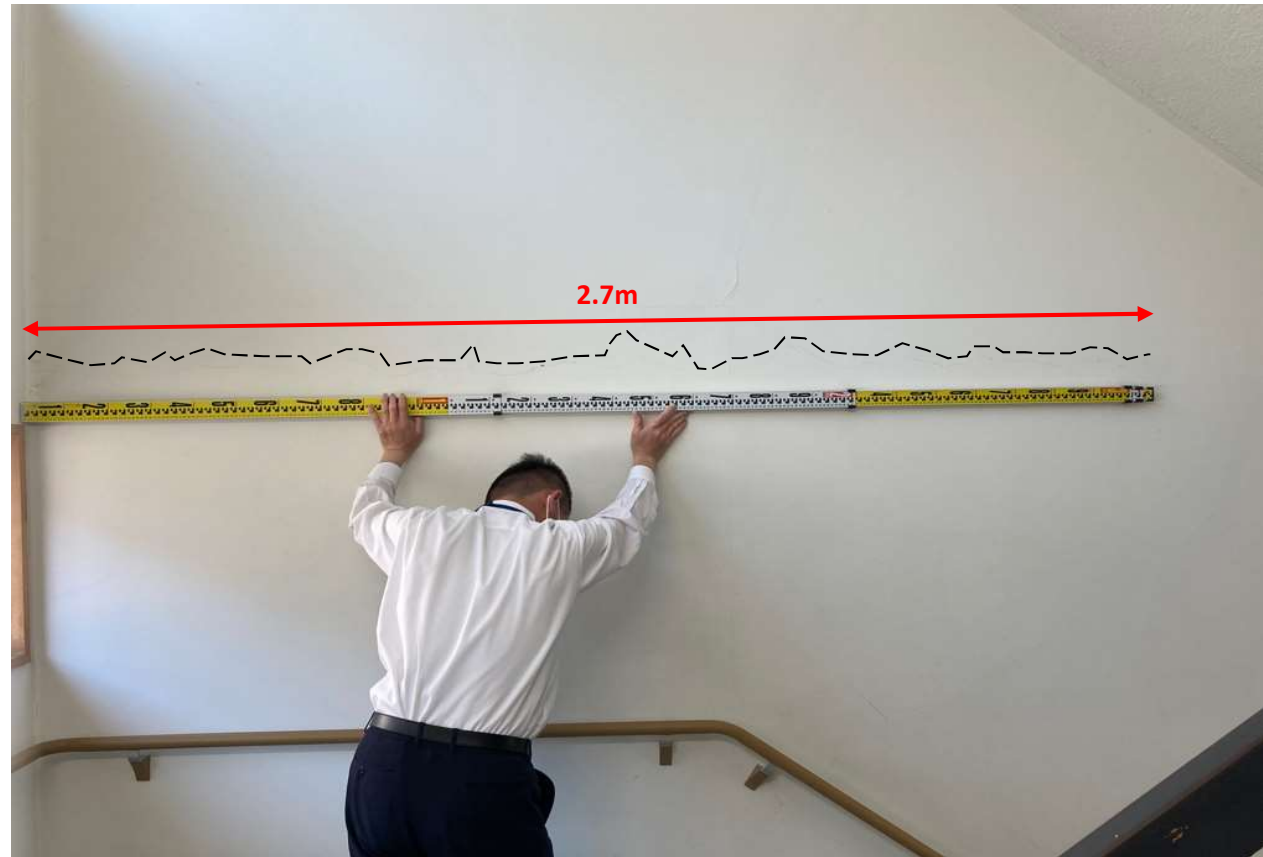
学校名	一関高専	団地名	高梨中央	棟番号	002	棟名称	管理・教育棟	階	1F	番号	4
						整理用	被害写真 6520-001-002-1F-4

団地名 : 高梨中央
被害場所: (002)管理・教育棟
被害番号: [1 - 4]
被害内容: 壁クラック (ボード)
被害数量: 1mm未満 2.7m

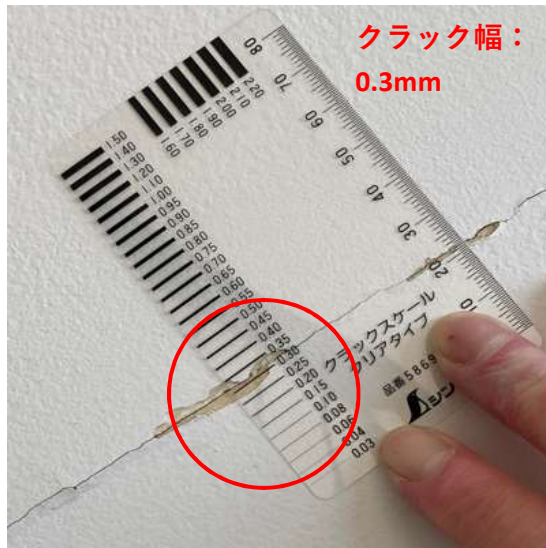
学校名	一関高専	団地名	高梨中央	棟番号	002	棟名称	管理・教育棟	階	2F	番号	1
						整理用	被害写真 6520-001-002-2F-1

団地名 : 高梨中央
被害場所: (002)管理・教育棟
被害番号: [2-1]
被害内容: 壁クラック (ボード)
被害数量: 1mm未満 3.0m

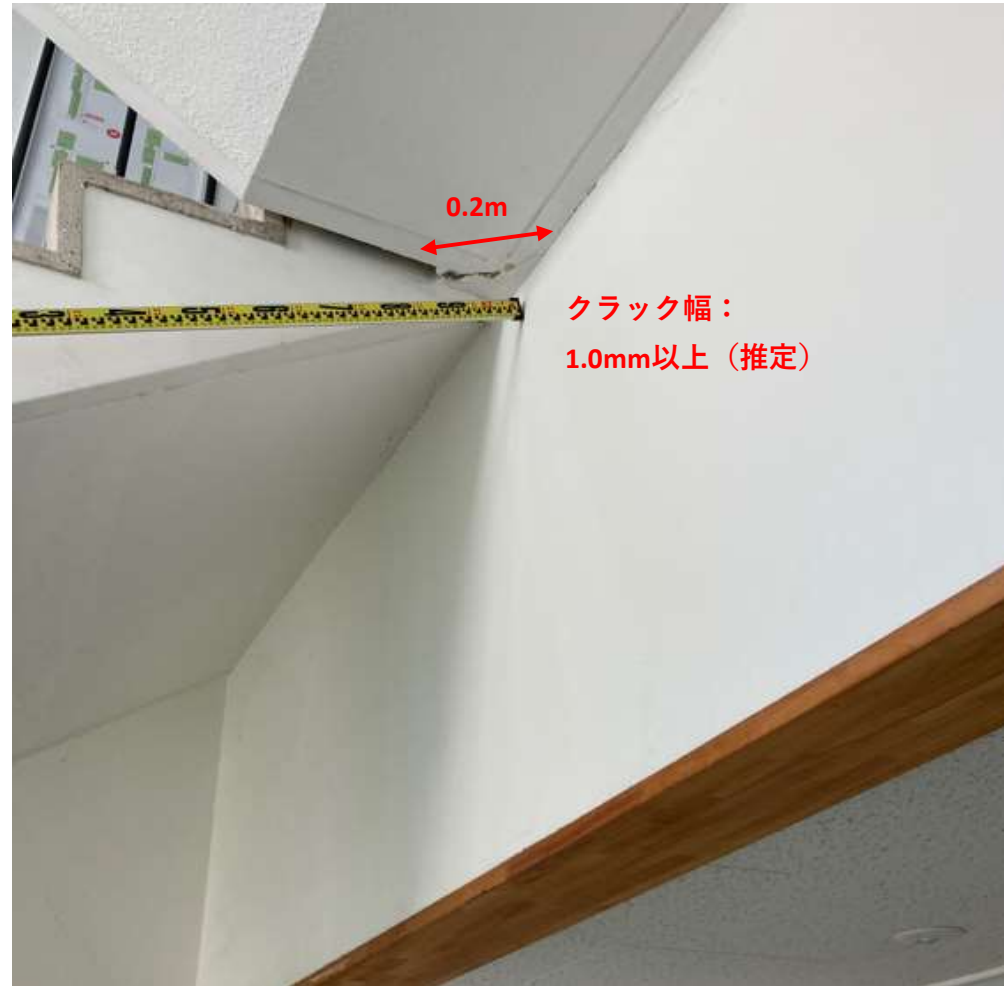
学校名	一関高専	団地名	高梨中央	棟番号	002	棟名称	管理・教育棟	階	2F	番号	2
						整理用	被害写真 6520-001-002-2F-2

団地名 : 高梨中央
被害場所 : (002)管理・教育棟
被害番号 : [2 - 2]
被害内容 : 階段上げ裏クラック (モルタル)
被害数量 : 1mm以上 0.2m

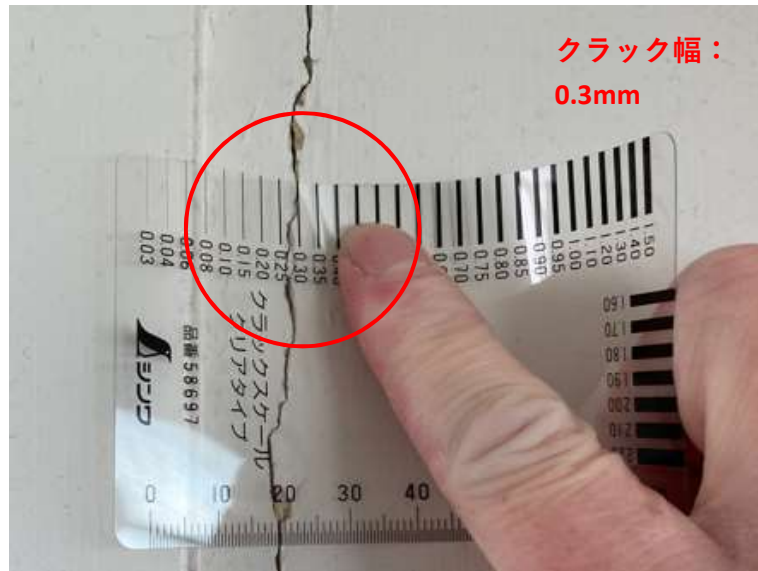
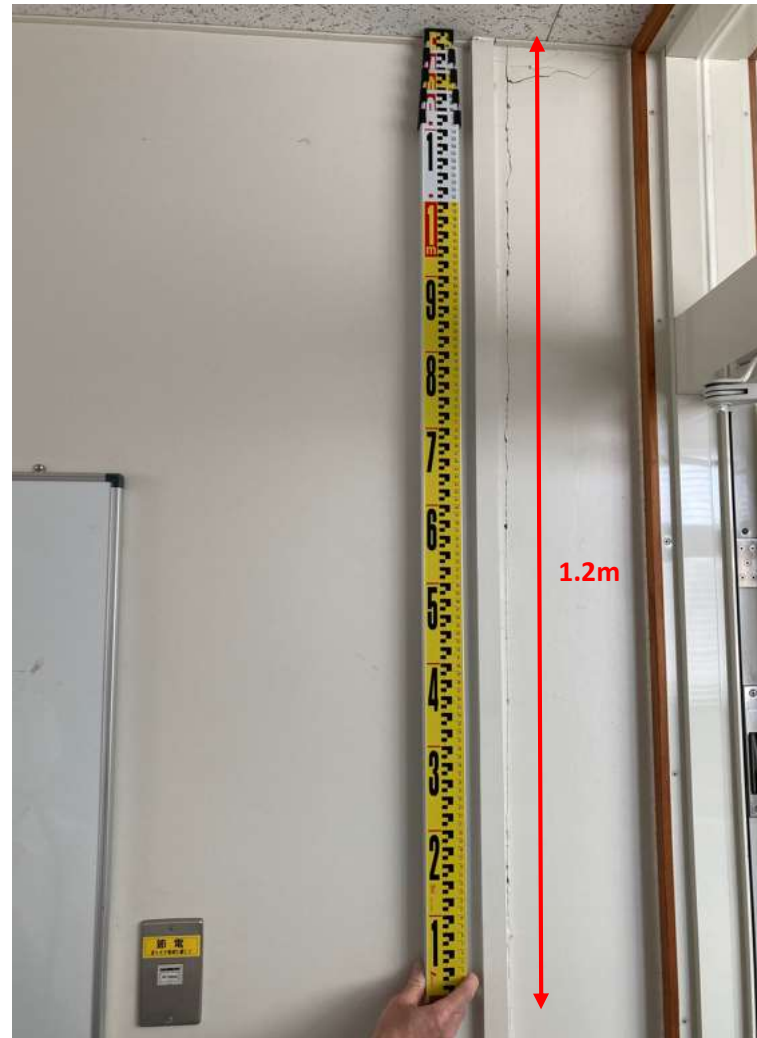
学校名	一関高専	団地名	高梨中央	棟番号	002	棟名称	管理・教育棟	階	2F	番号	3
						整理用	被害写真 6520-001-002-2F-3

団地名 : 高梨中央
被害場所: (002)管理・教育棟
被害番号: [2-3]
被害内容: 壁クラック (ボード)
被害数量: 1mm未満 1.2m

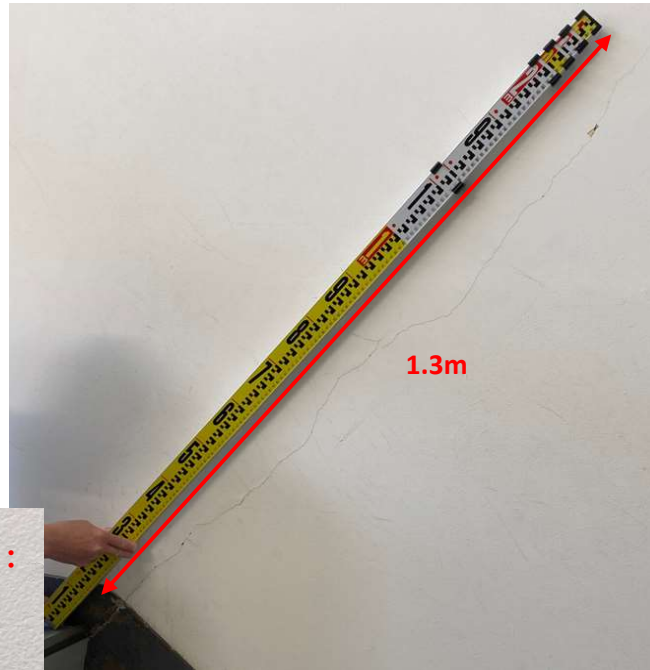
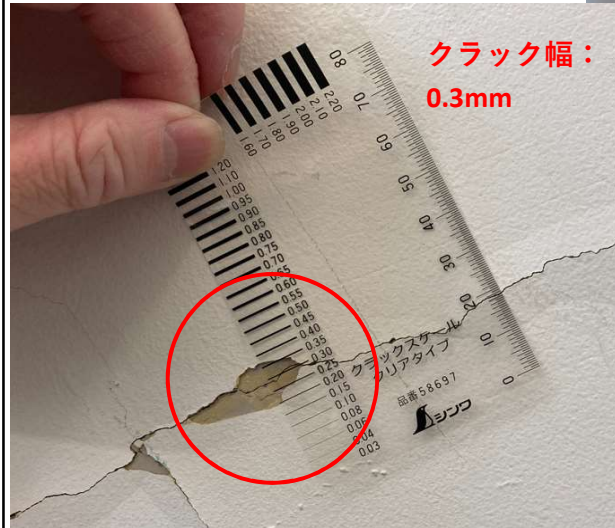
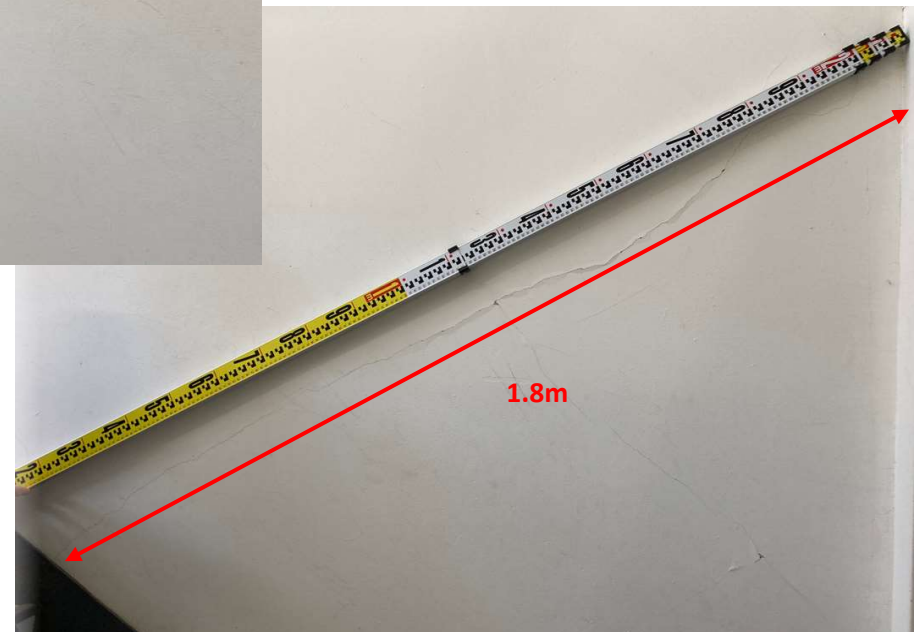
学校名	一関高専	団地名	高梨中央	棟番号	002	棟名称	管理・教育棟	階	2F	番号	4
整理用						被害写真 6520-001-002-2F-4

団地名 : 高梨中央
 被害場所: (002)管理・教育棟
 被害番号: [2 - 4]
 被害内容: 壁クラック (ボード)
 被害数量: 1mm未満 1.8m
 1mm未満 1.3m

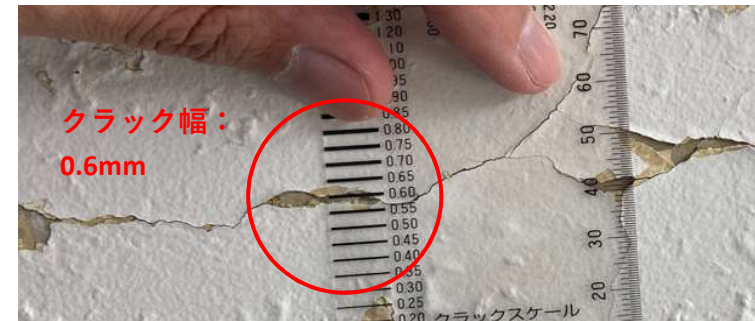
学校名	一関高専	団地名	高梨中央	棟番号	002	棟名称	管理・教育棟	階	2F	番号	5
						整理用	被害写真 6520-001-002-2F-5

団地名 : 高梨中央
 被害場所: (002)管理・教育棟
 被害番号: [2-5]
 被害内容: 壁クラック (ボード)
 被害数量: 1mm未満 3.8m

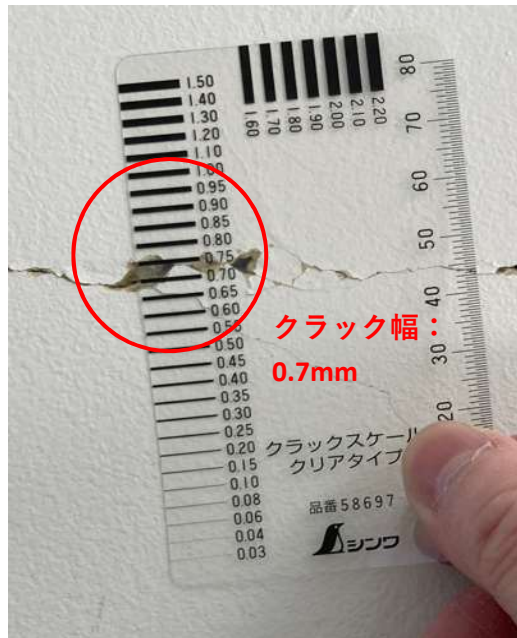
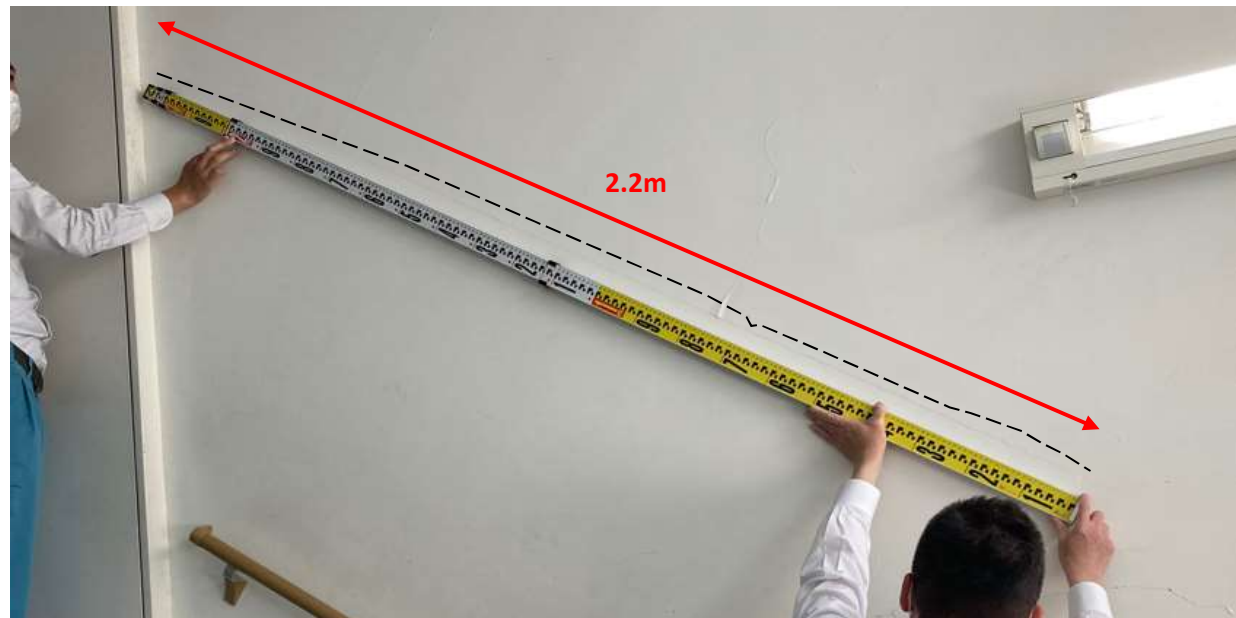
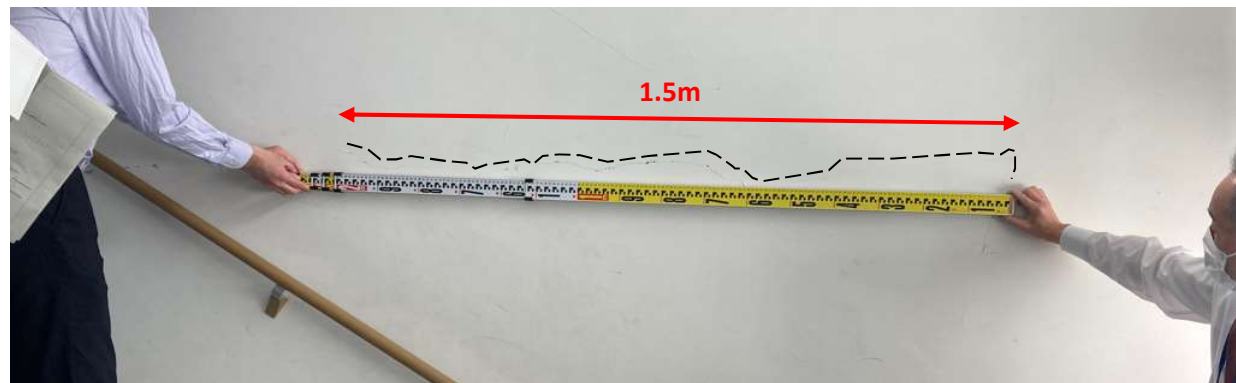
学校名	一関高専	団地名	高梨中央	棟番号	002	棟名称	管理・教育棟	階	2F	番号	6
						整理用	被害写真 6520-001-002-2F-6

団地名 : 高梨中央
 被害場所: (002)管理・教育棟
 被害番号: [2-6]
 被害内容: 壁クラック (ボード)
 被害数量: 1mm未満 2.2m
 1mm未満 1.5m

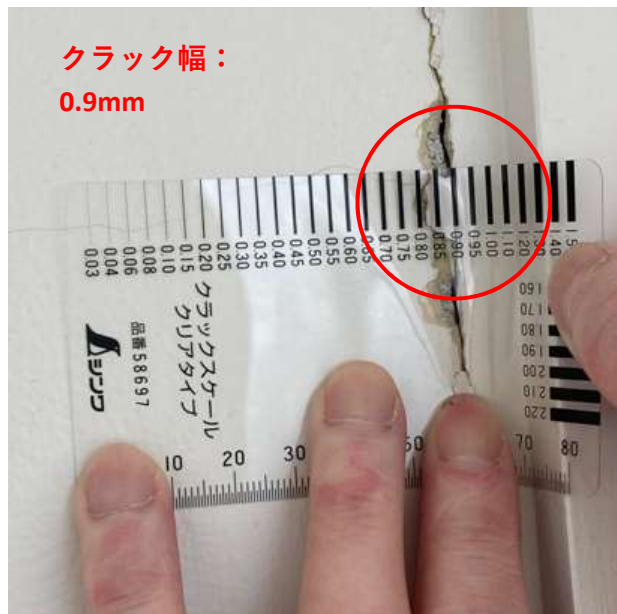
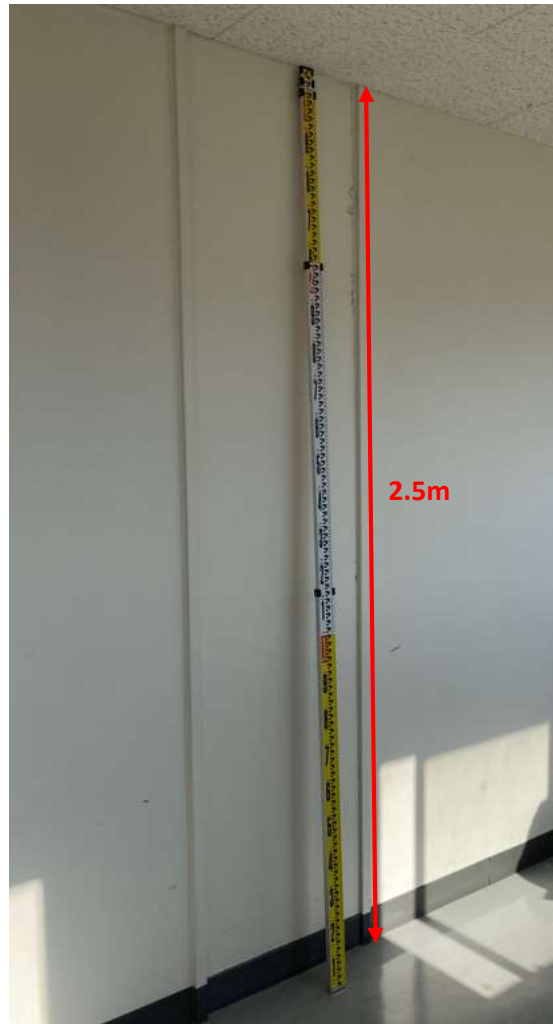
学校名	一関高専	団地名	高梨中央	棟番号	002	棟名称	管理・教育棟	階	2F	番号	7
						整理用	被害写真 6520-001-002-2F-7

団地名 : 高梨中央
被害場所: (002)管理・教育棟
被害番号: [2-7]
被害内容: 壁クラック (ボード)
被害数量: 1mm未満 2.5m

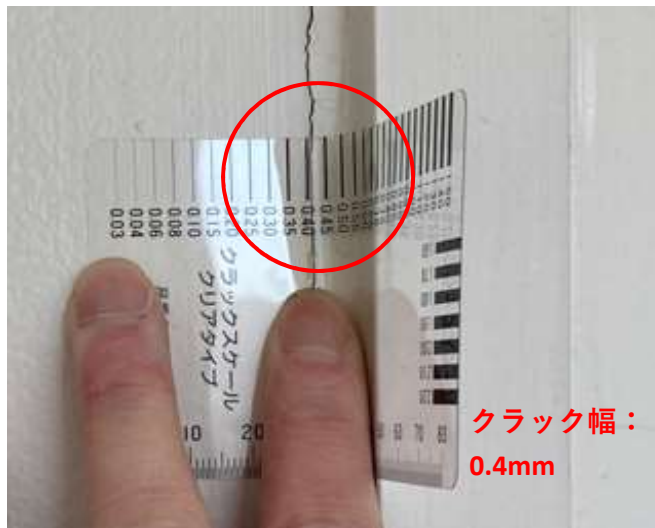
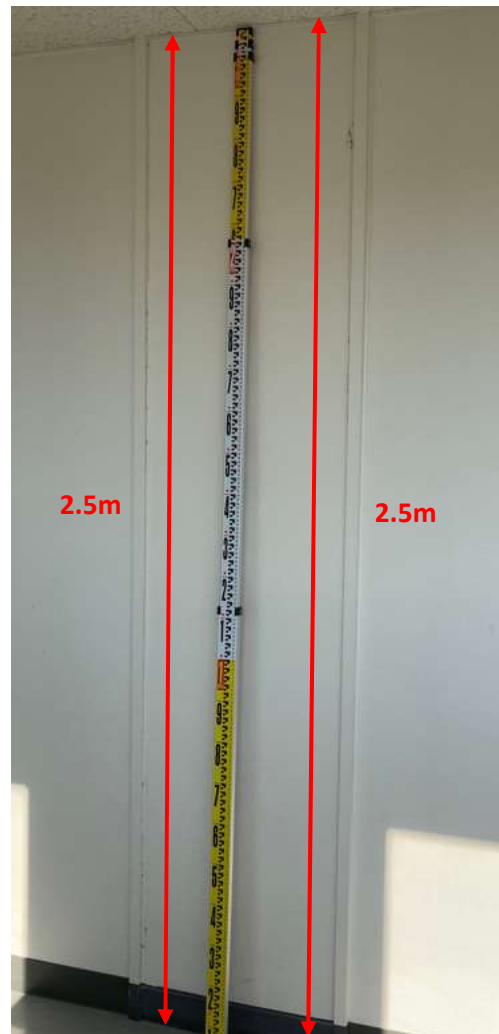
学校名	一関高専	団地名	高梨中央	棟番号	002	棟名称	管理・教育棟	階	3F	番号	1
						整理用	被害写真 6520-001-002-3F-1

団地名 : 高梨中央
 被害場所 : (002)管理・教育棟
 被害番号 : [3 - 1]
 被害内容 : 壁クラック (ボード)
 被害数量 : 1mm未満 2.5m
 1mm未満 2.5m

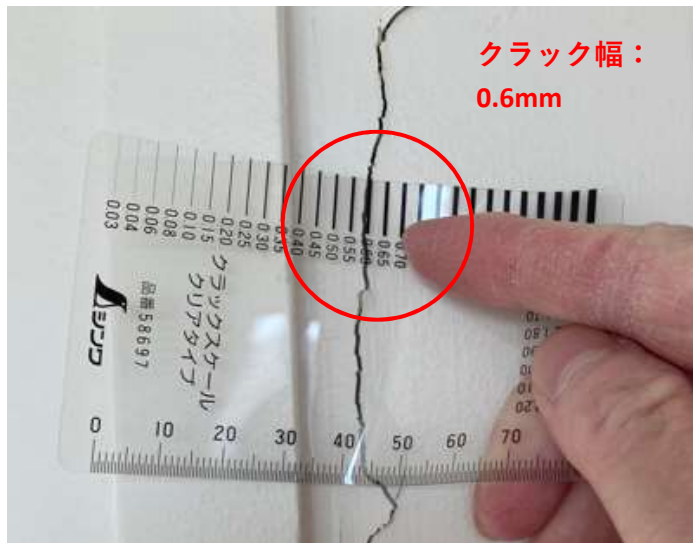
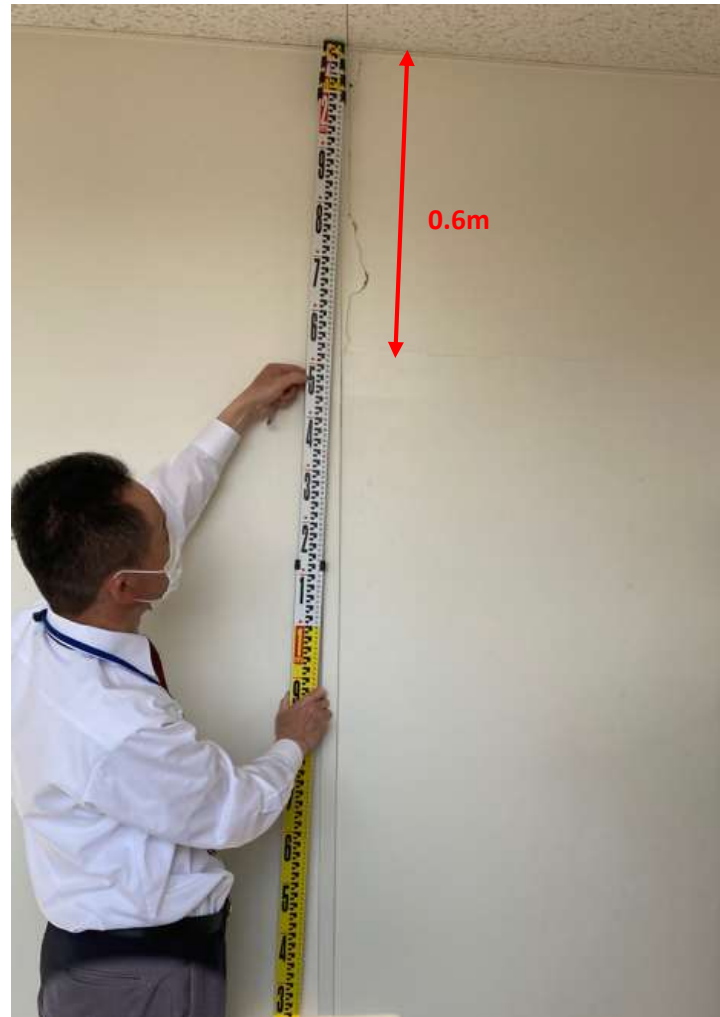
学校名	一関高専	団地名	高梨中央	棟番号	002	棟名称	管理・教育棟	階	3F	番号	2
						整理用	被害写真 6520-001-002-3F-2

団地名：高梨中央
被害場所：(002)管理・教育棟
被害番号：[3-2]
被害内容：壁クラック（ボード）
被害数量：1mm未満 0.6m

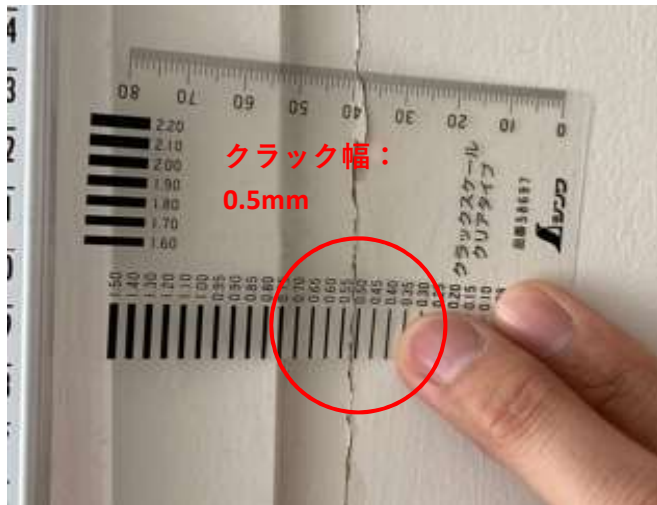
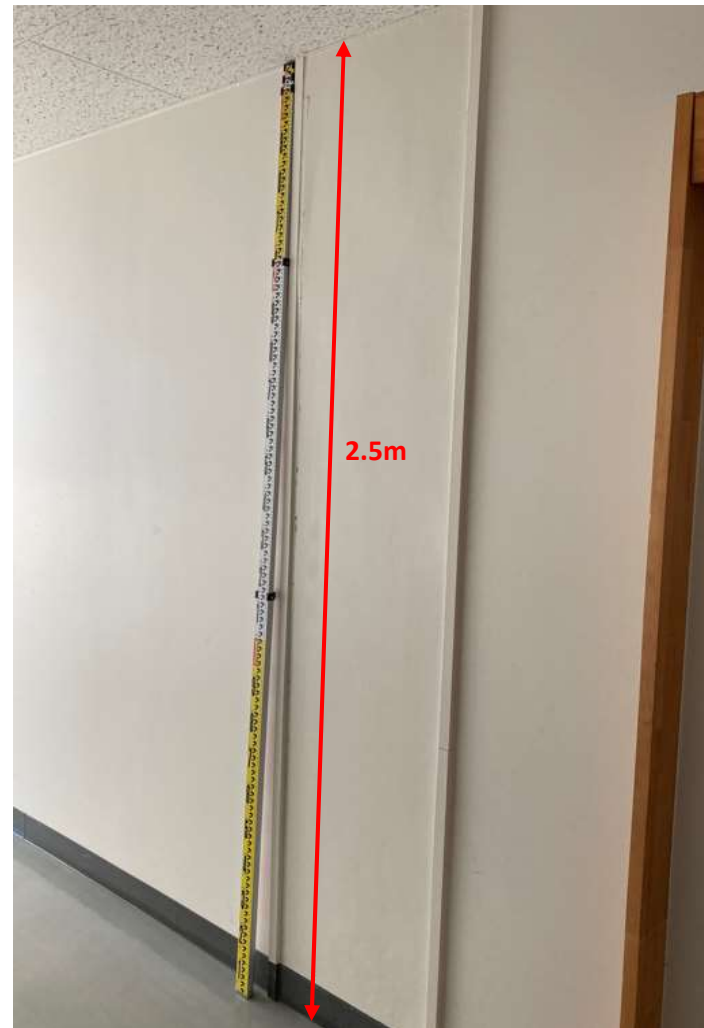
学校名	一関高専	団地名	高梨中央	棟番号	002	棟名称	管理・教育棟	階	3F	番号	4
						整理用	被害写真 6520-001-002-3F-4

団地名 : 高梨中央
被害場所: (002)管理・教育棟
被害番号: [3 - 4]
被害内容: 壁クラック (ボード)
被害数量: 1mm未満 2.5m

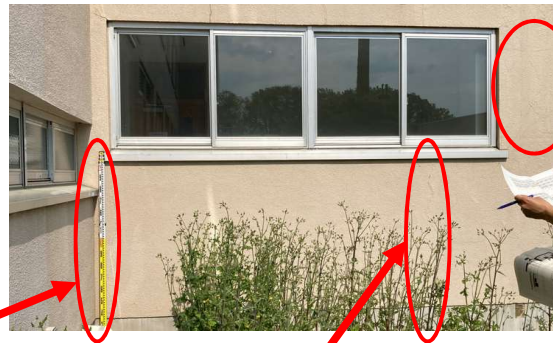
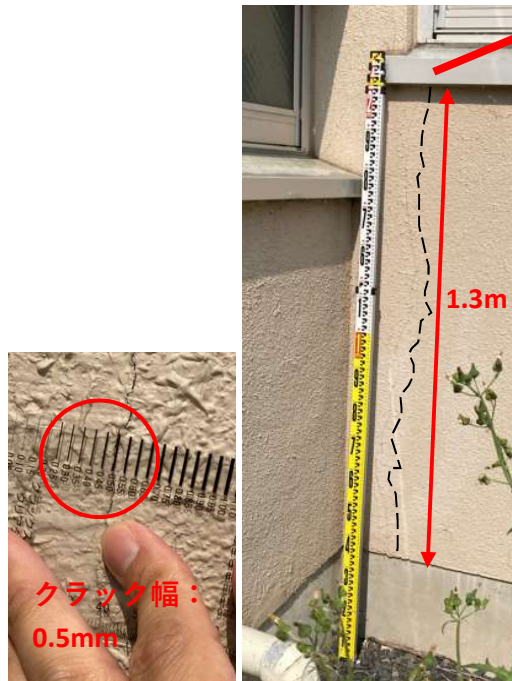
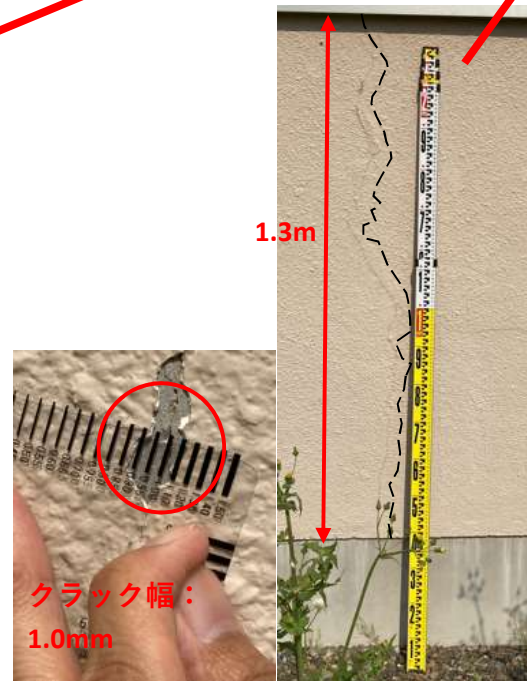
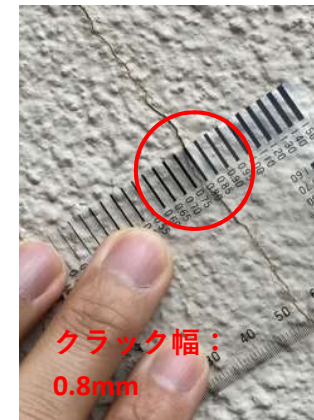
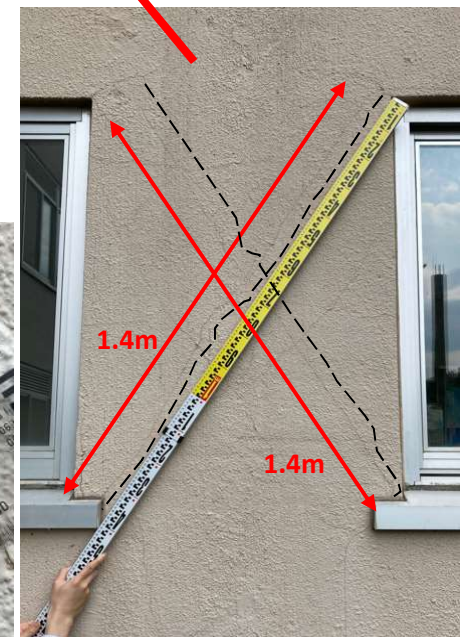
学校名	一関高専	団地名	高梨中央	棟番号	002	棟名称	管理・教育棟	階	外部	番号	1
						整理用	被害写真 6520-001-002-外部-1

団地名 : 高梨中央
 被害場所: (002)管理・教育棟
 被害番号: [外部①]
 被害内容: 壁クラック (モルタル)
 被害数量: 1mm未満 1.3m,1.4m,1.4m
 1mm以上 1.3m

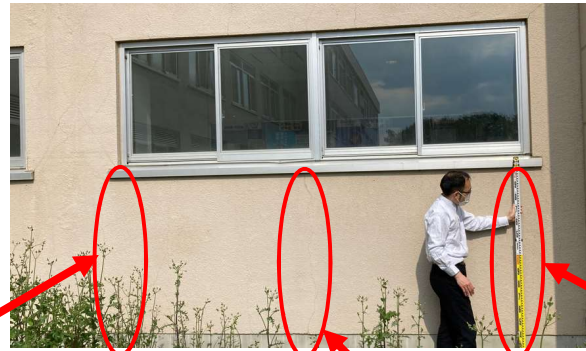
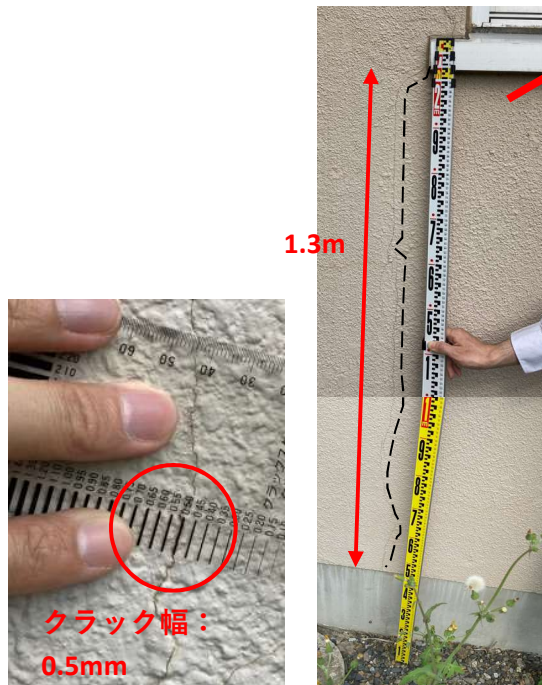
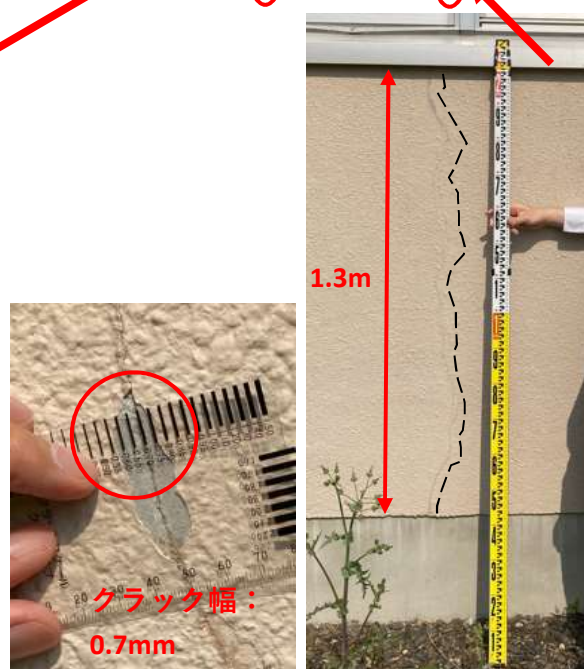
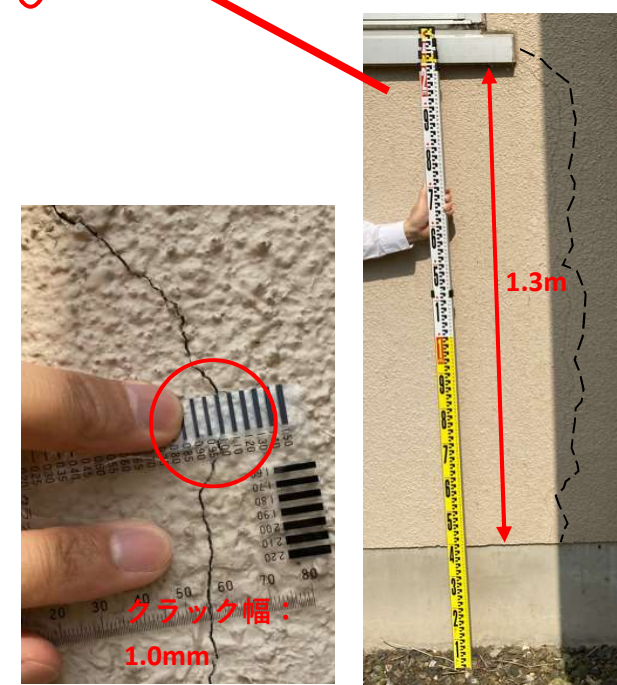
学校名	一関高専	団地名	高梨中央	棟番号	002	棟名称	管理・教育棟	階	外部	番号	2
						整理用	被害写真 6520-001-002-外部-2

団地名 : 高梨中央
 被害場所: (002)管理・教育棟
 被害番号: [外部②]
 被害内容: 壁クラック (モルタル)
 被害数量: 1mm未満 1.3m,1.3m
 1mm以上 1.3m

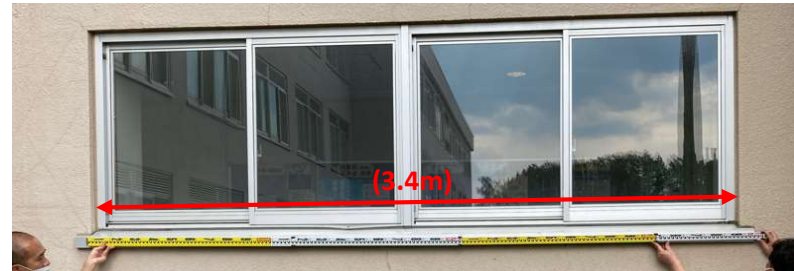
学校名	一関高専	団地名	高梨中央	棟番号	002	棟名称	管理・教育棟	階	外部	番号	3
						整理用	被害写真 6520-001-002-外部-3

団地名 : 高梨中央
 被害場所: (002)管理・教育棟
 被害番号: [外部③]
 被害内容: 壁クラック (モルタル)
 被害数量: 1mm以上 2.5m,1.2m,1.4m,1.4m,2.5m,
 2.5m,2.5m,1.5m,4.2m,0.7m

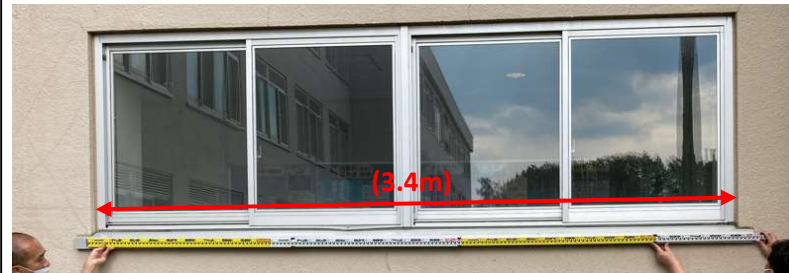
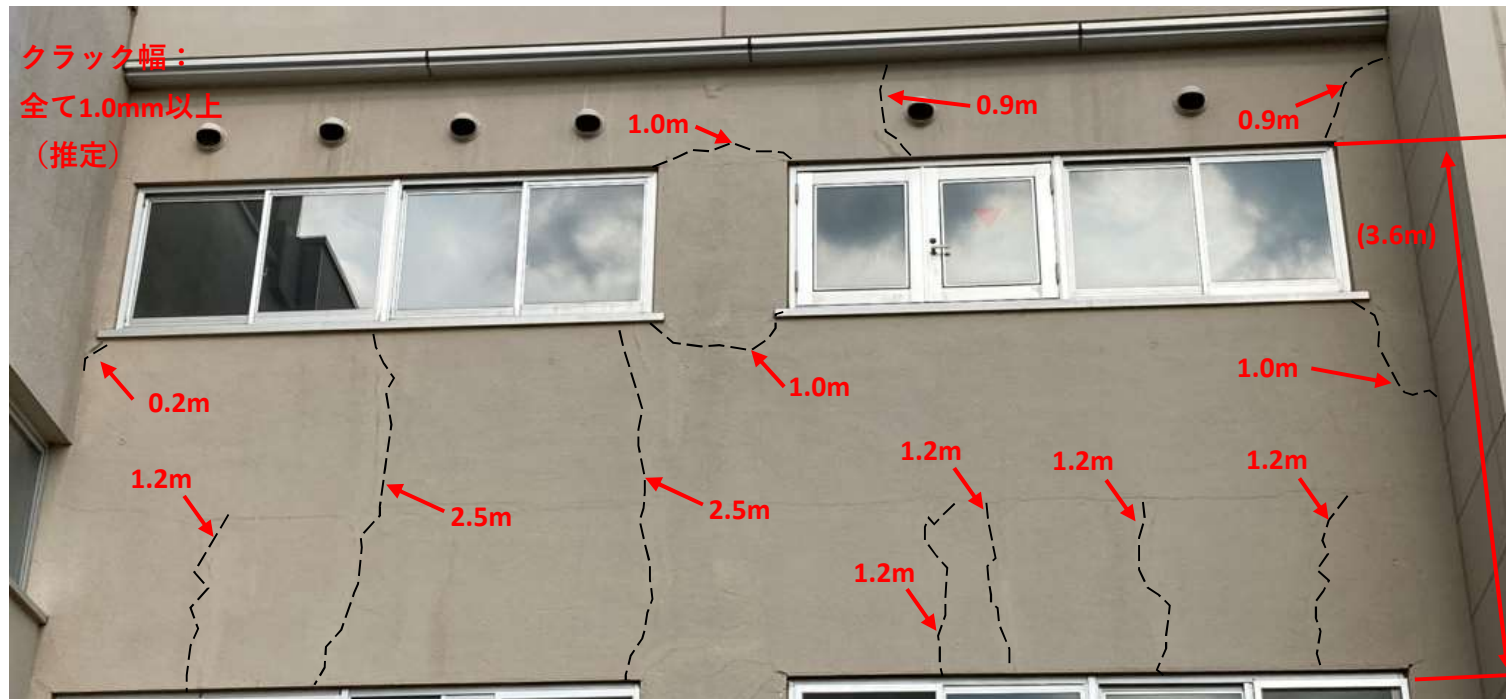
学校名	一関高専	団地名	高梨中央	棟番号	002	棟名称	管理・教育棟	階	外部	番号	4
						整理用	被害写真 6520-001-002-外部-4

団地名 : 高梨中央
 被害場所 : (002)管理・教育棟
 被害番号 : [外部④]
 被害内容 : 壁クラック (モルタル)
 被害数量 : 1mm以上 0.2m,1.2m,2.5m,1.0m,1.0m,2.5m
 0.9m,0.9m,1.2m,1.2m,1.2m,1.2m,1.0m

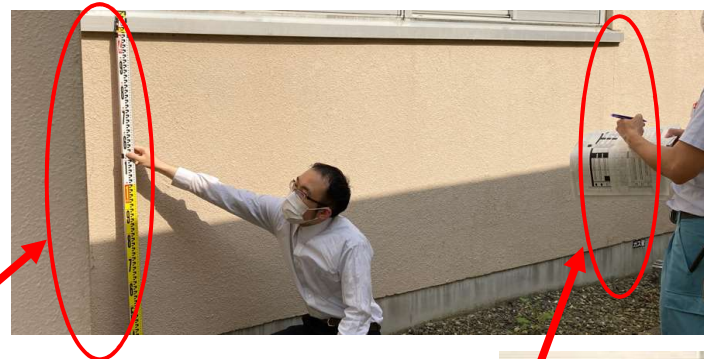
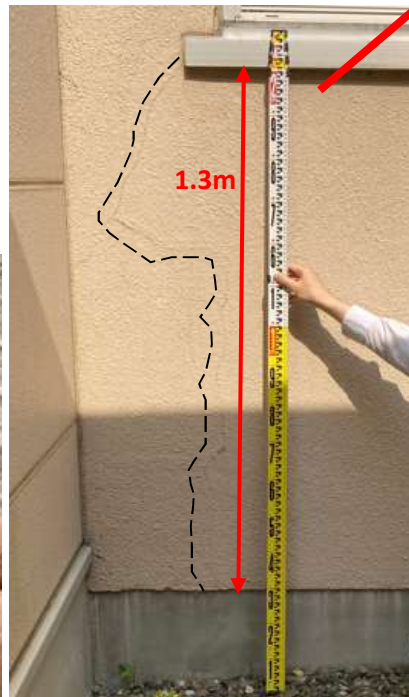
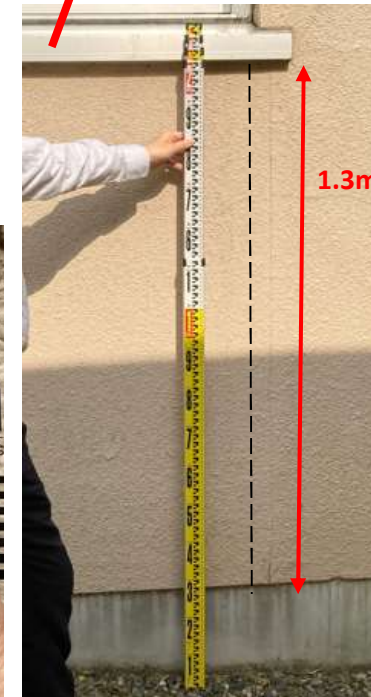
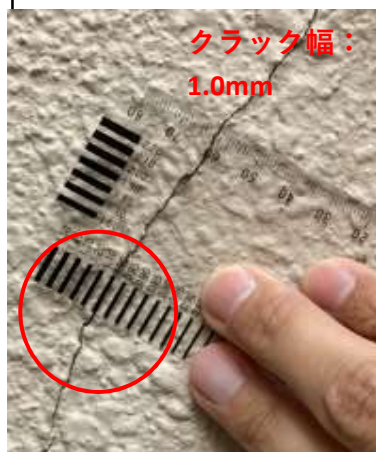
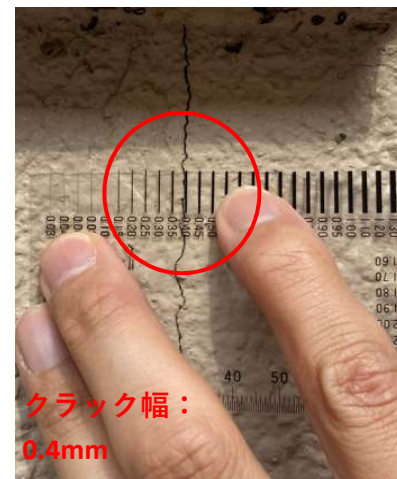
学校名	一関高専	団地名	高梨中央	棟番号	002	棟名称	管理・教育棟	階	外部	番号	5
整理用						被害写真 6520-001-002-外部-5

団地名 : 高梨中央
 被害場所: (002)管理・教育棟
 被害番号: [外部⑤]
 被害内容: 壁クラック (モルタル)
 被害数量: 1mm未満 1.3m
 1mm以上 1.3m

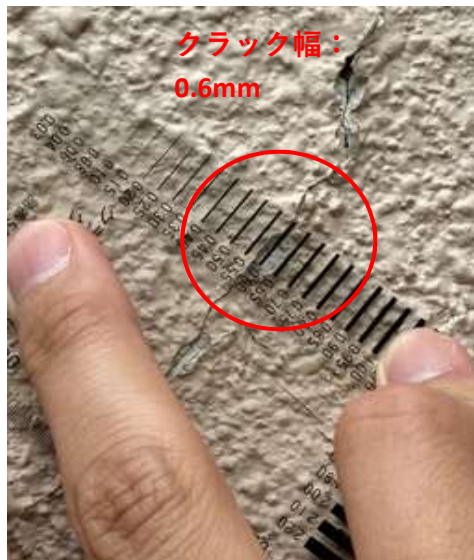
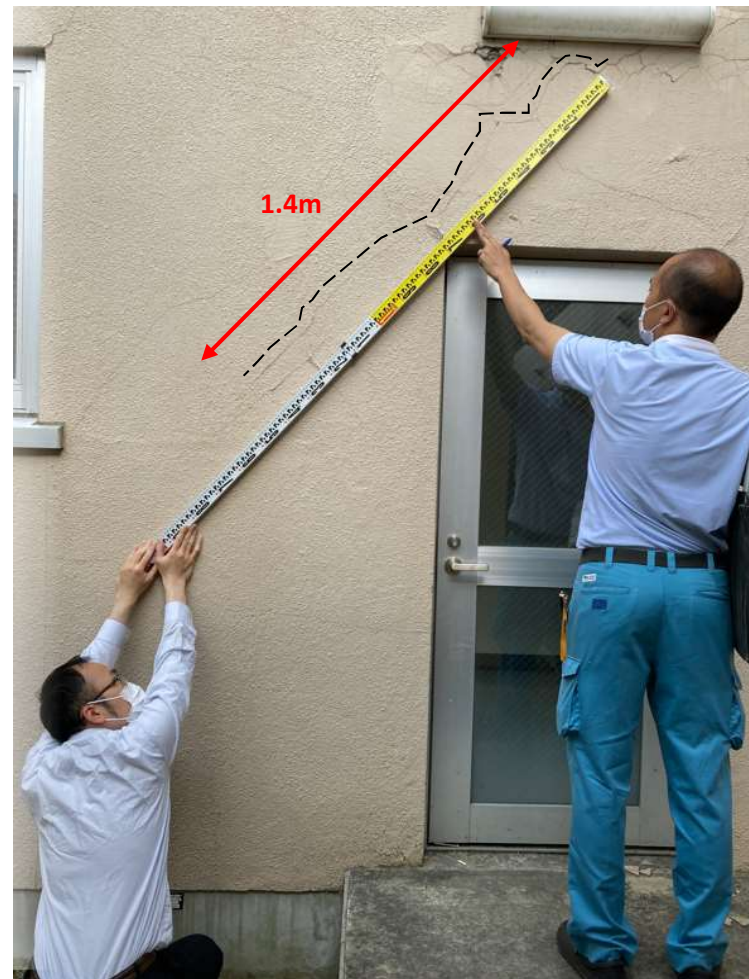
学校名	一関高専	団地名	高梨中央	棟番号	002	棟名称	管理・教育棟	階	外部	番号	6
						整理用	被害写真 6520-001-002-外部-6

団地名 : 高梨中央
 被害場所: (002)管理・教育棟
 被害番号: [外部⑥]
 被害内容: 壁クラック (モルタル)
 被害数量: 1mm未満 1.4m
