被害配置図

学校名	一関高専	団地名	高梨中央	棟番号	002	棟名称	管理・教育棟	配置図	番号	1
						整理用	被害配置図 6520-001-002-配置図-1

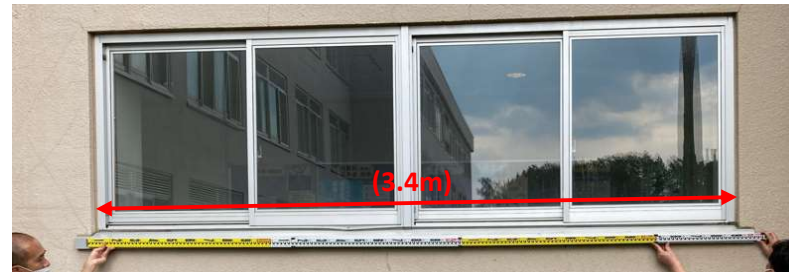
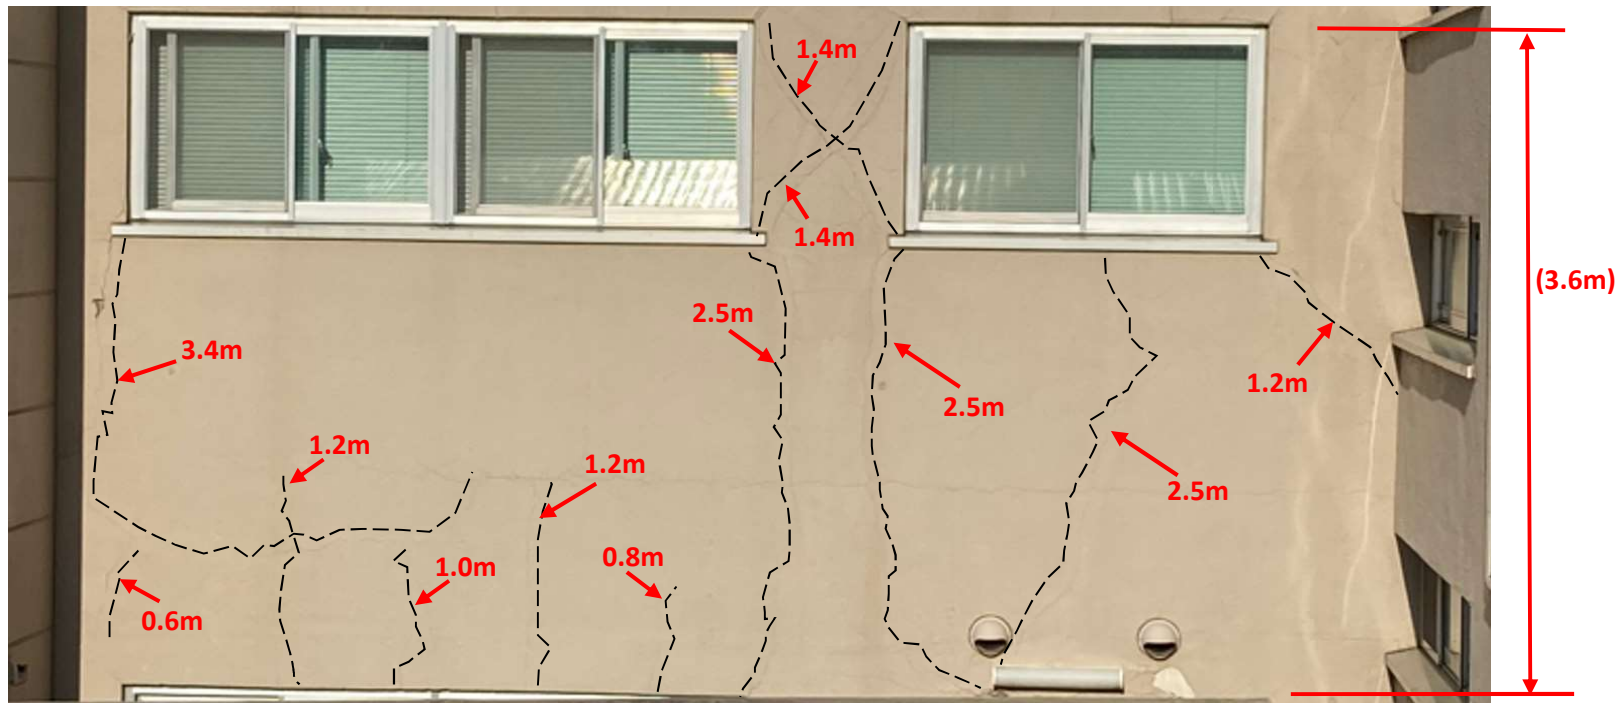
学校名	一関高専	団地名	高梨中央	棟番号	002	棟名称	管理・教育棟	階	外部	番号	7
						整理用	被害写真 6520-001-002-外部-7

団地名 : 高梨中央
 被害場所: (002)管理・教育棟
 被害番号: [外部⑦]
 被害内容: 壁クラック (モルタル)
 被害数量: 1mm以上 3.4m,0.6m,1.2m,1.0m,1.2m,
 0.8m,2.5m,1.4m,1.4m,2.5m,2.5m,1.2m

クラック幅:
 全て1.0mm以上
 (推定)

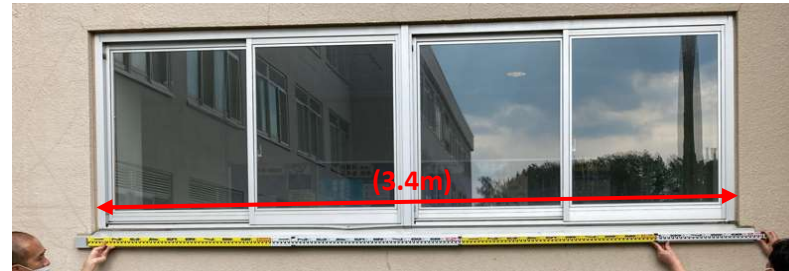
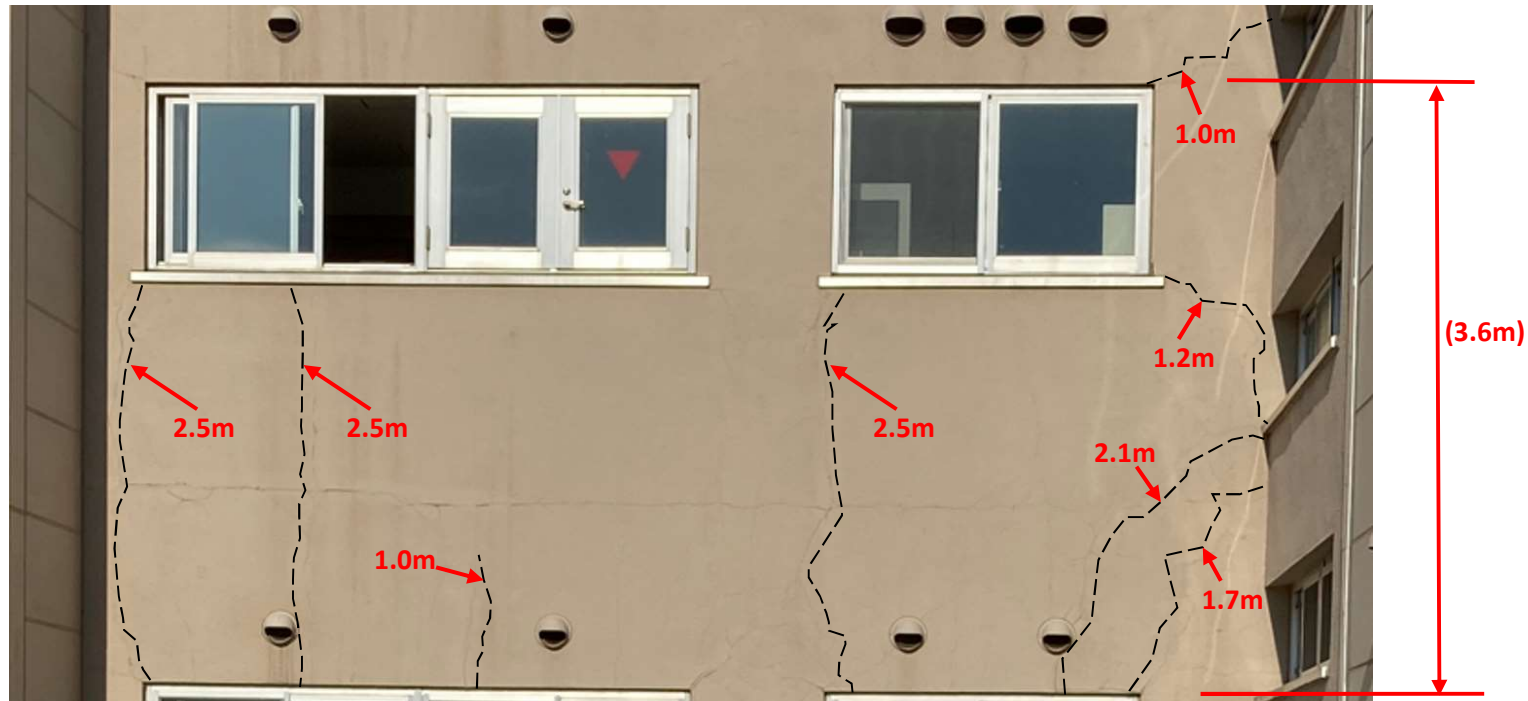
学校名	一関高専	団地名	高梨中央	棟番号	002	棟名称	管理・教育棟	階	外部	番号	8
						整理用	被害写真 6520-001-002-外部-8

被害番号：[外部⑧]

被害内容：壁クラック（モルタル）

被害数量：1mm以上 2.5m,2.5m,1.0m,2.5m,
1.0m,1.2m,2.1m,1.7m

クラック幅：
全て1.0mm以上
(推定)

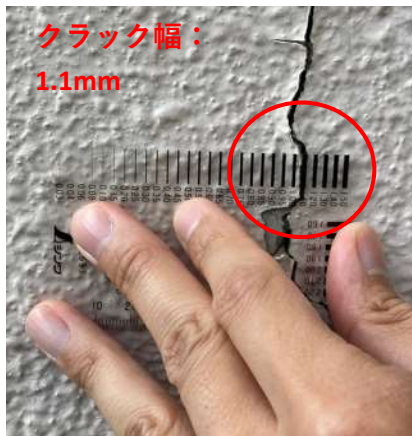
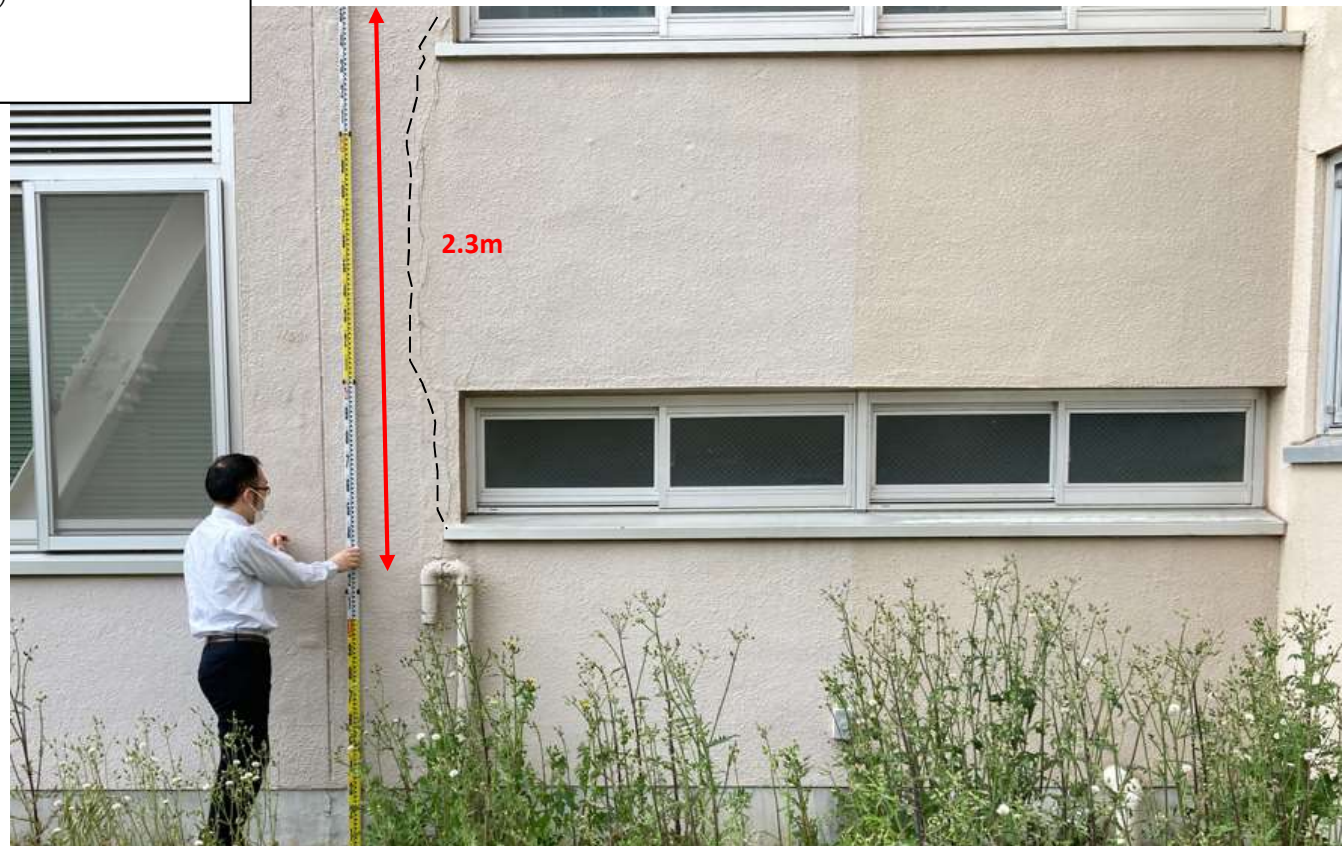
学校名	一関高専	団地名	高梨中央	棟番号	002	棟名称	管理・教育棟	階	外部	番号	9
						整理用	被害写真 6520-001-002-外部-9

[外部⑨] 壁クラック（モルタル）
1mm以上 2.3m

団地名 : 高梨中央
被害場所: (002)管理・教育棟
被害番号: [外部⑨]
被害内容: 壁クラック (モルタル)
被害数量: 1mm以上 2.3m

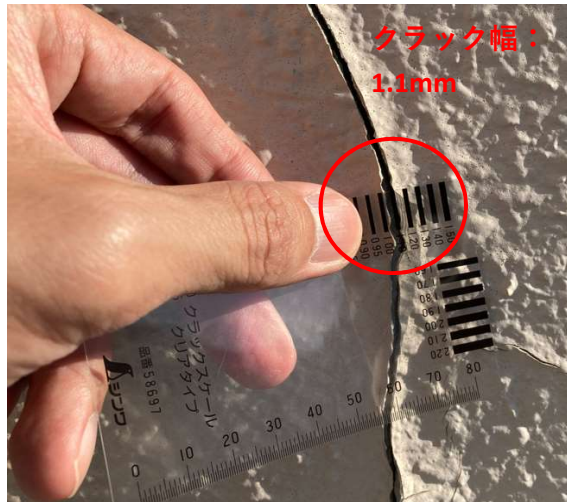
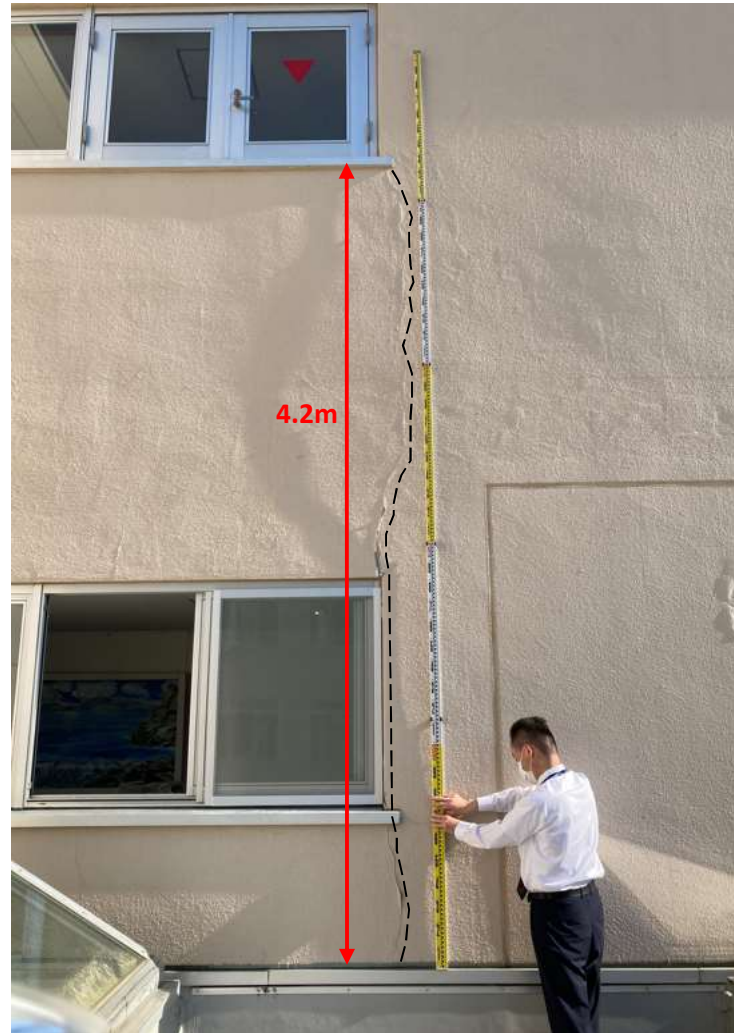
学校名	一関高専	団地名	高梨中央	棟番号	002	棟名称	管理・教育棟	階	外部	番号	13
						整理用	被害写真 6520-001-002-外部-13

団地名 : 高梨中央
 被害場所: (002)管理・教育棟
 被害番号: [外部⑫]
 被害内容: 壁クラック (モルタル)
 被害数量: 1mm以上 4.2m

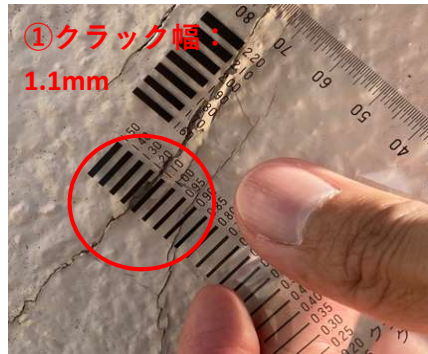
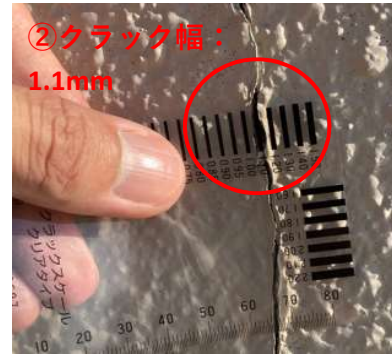
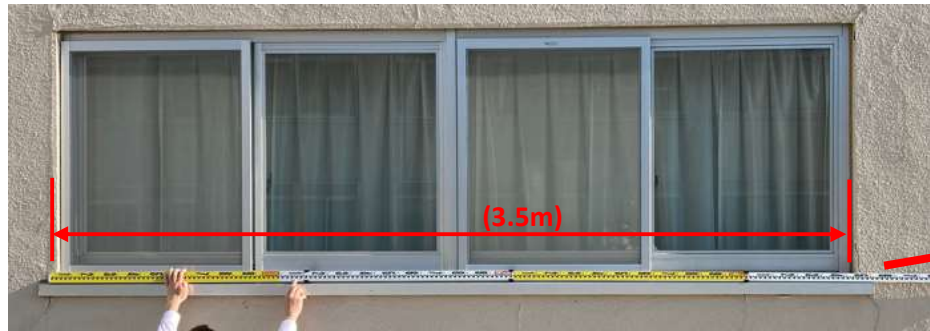
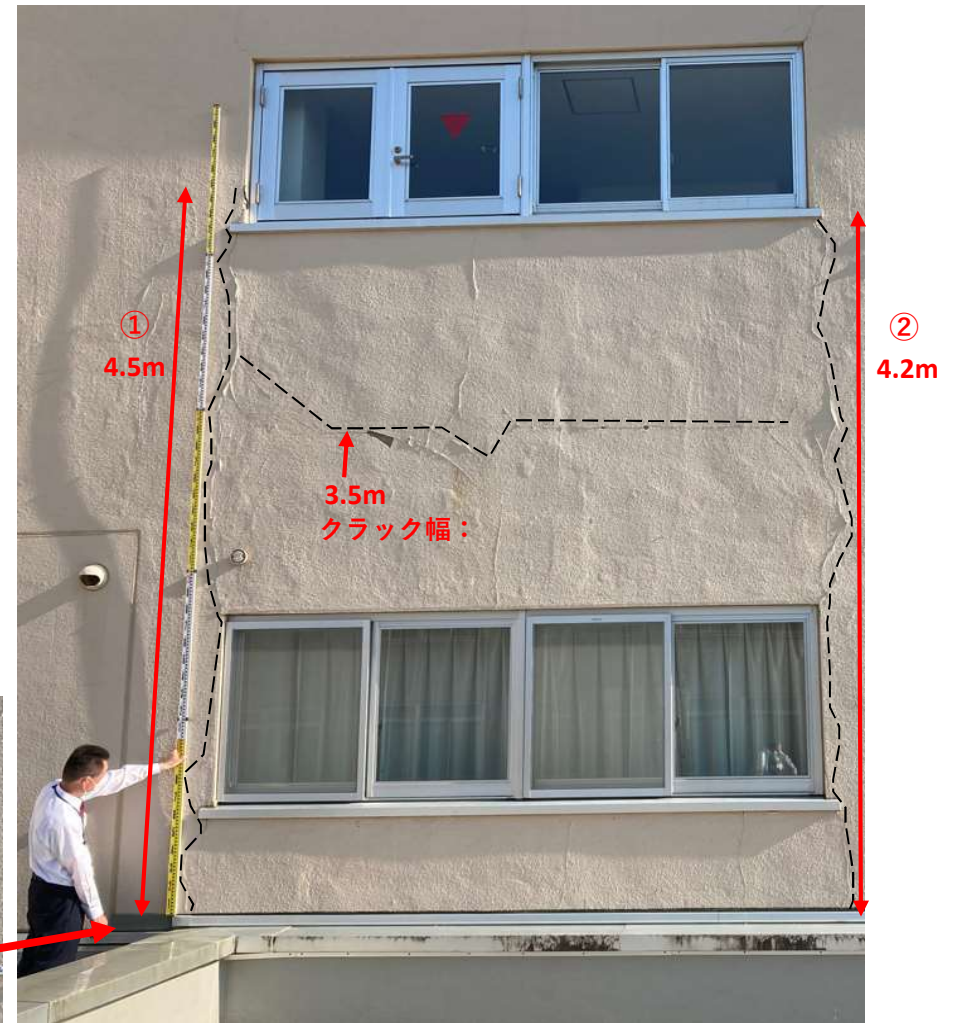
学校名	一関高専	団地名	高梨中央	棟番号	002	棟名称	管理・教育棟	階	外部	番号	14
						整理用	被害写真 6520-001-002-外部-14

団地名：高梨中央
被害場所：(002)管理・教育棟
被害番号：〔外部⑬〕
被害内容：壁クラック（モルタル）
被害数量：1mm以上 4.5m,3.5m,4.2m

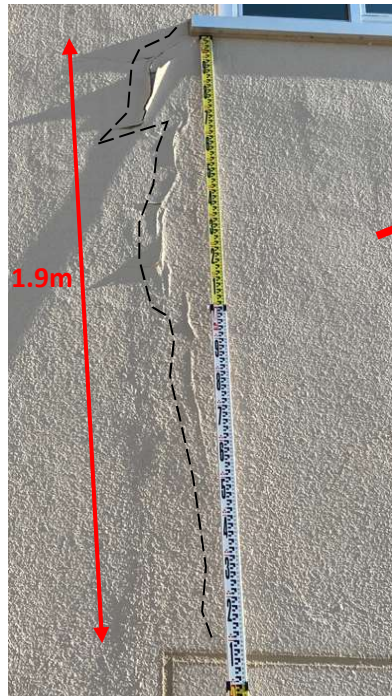
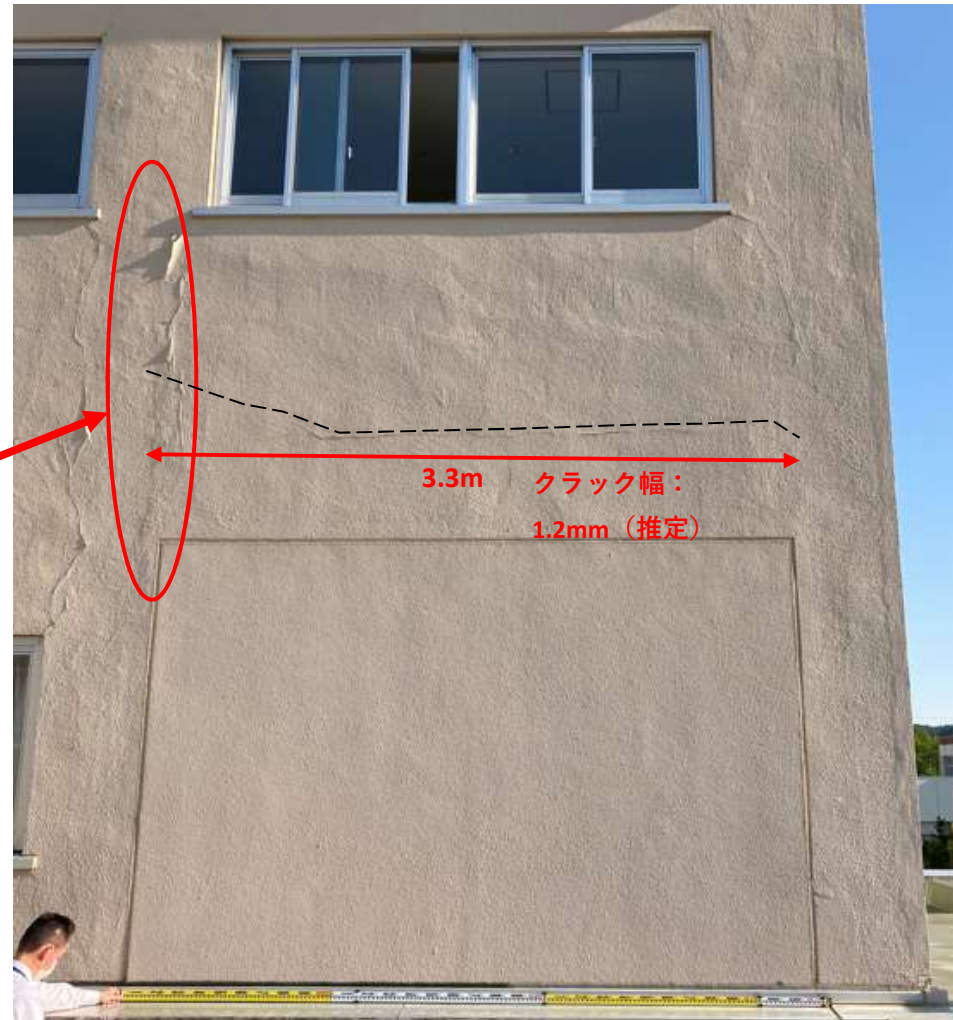
学校名	一関高専	団地名	高梨中央	棟番号	002	棟名称	管理・教育棟	階	外部	番号	15
						整理用	被害写真 6520-001-002-外部-15

団地名 : 高梨中央
被害場所: (002)管理・教育棟
被害番号: [外部⑭]
被害内容: 壁クラック (モルタル)
被害数量: 1mm以上 1.9m,3.3m

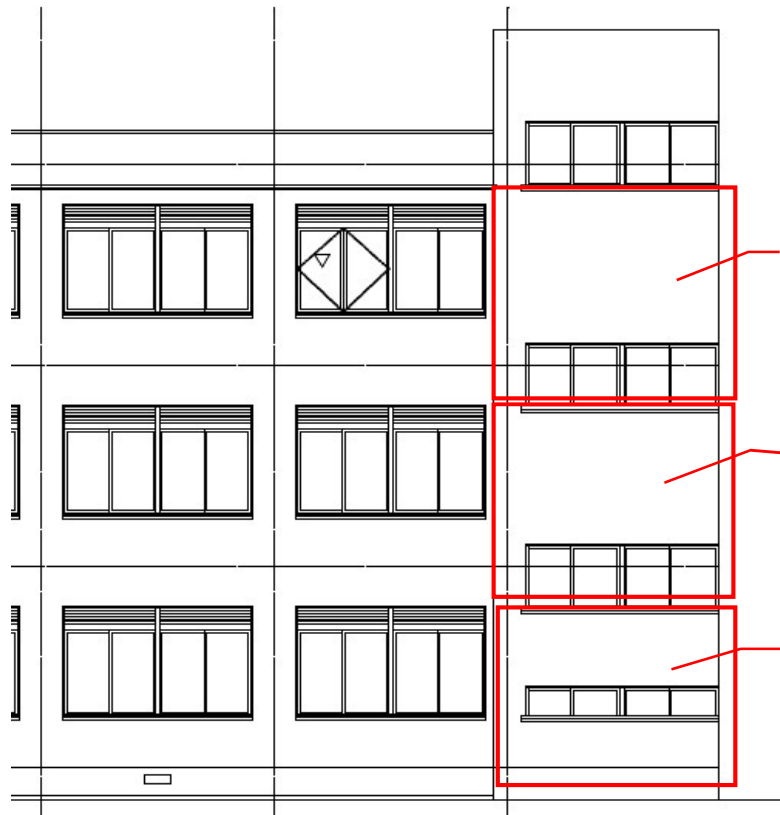
管理・教育棟 外部（南面）立面図

■壁クラック（モルタル）補修
1mm以上 20.0m

[外部⑪] 壁クラック（モルタル）補修
1mm以上 12.3m

[外部⑩] 壁クラック（モルタル）補修
1mm以上 5.4m

[外部⑨] 壁クラック（モルタル）補修
1mm以上 2.3m

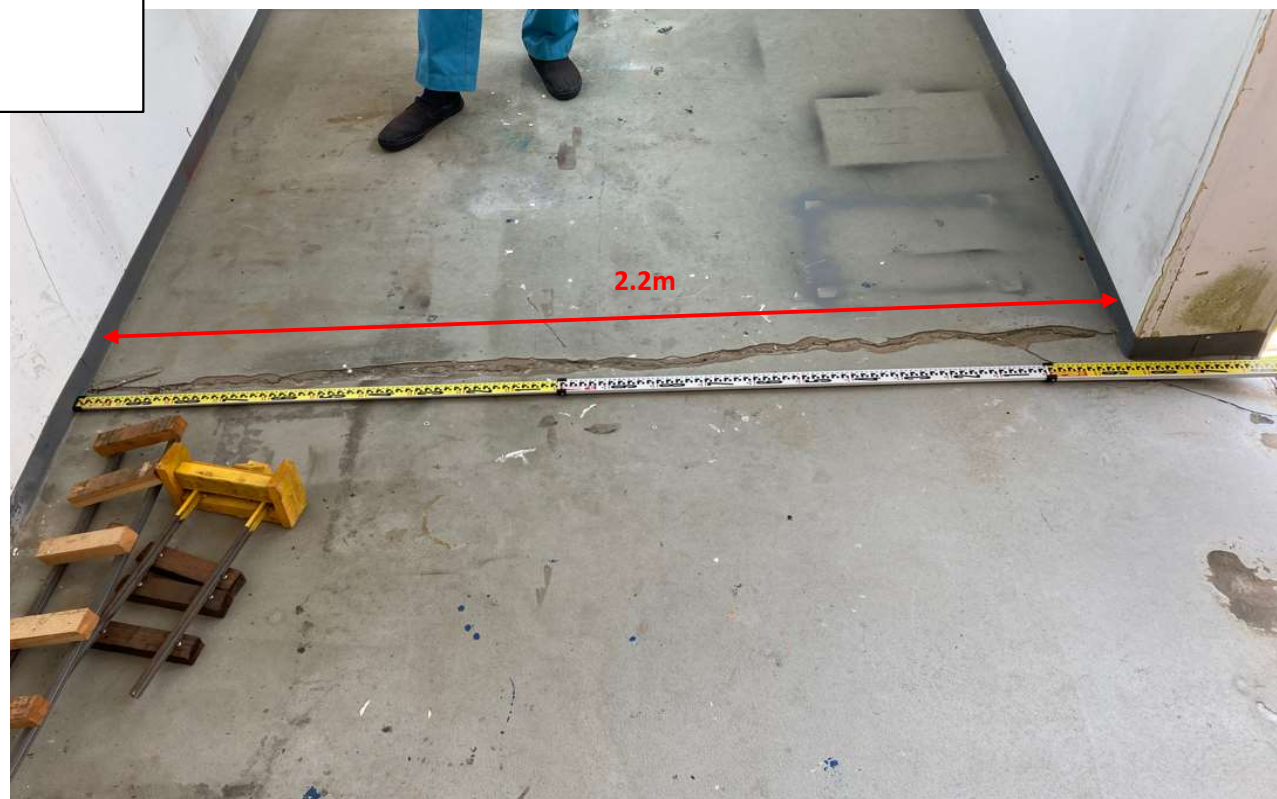
被害番号：[1]

被害内容：塗床クラック

被害数量：2.2m

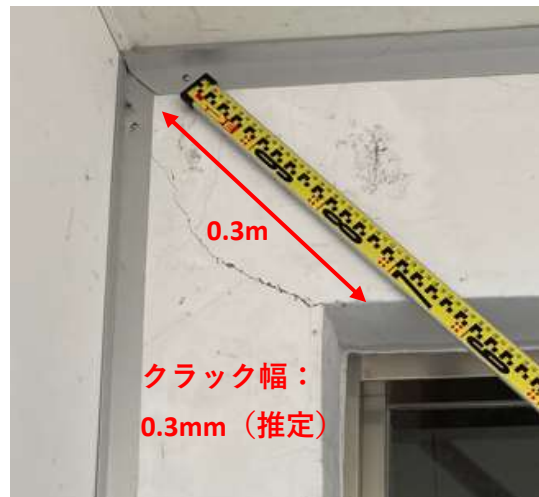
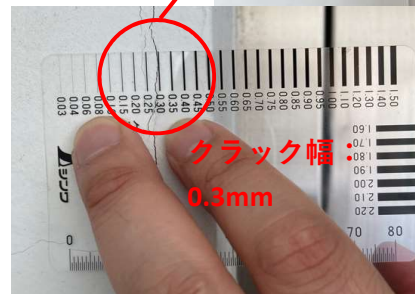
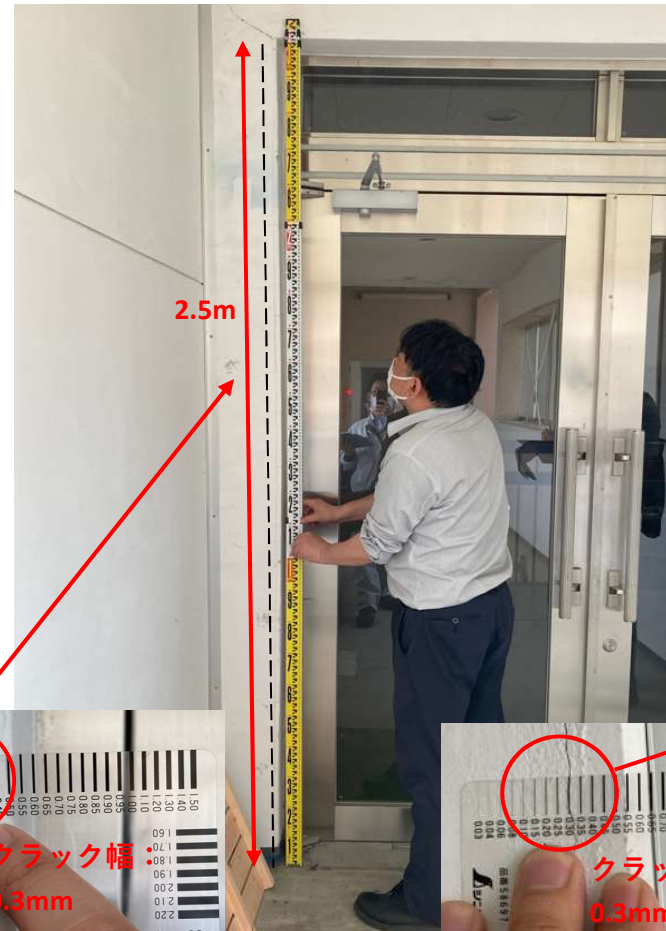
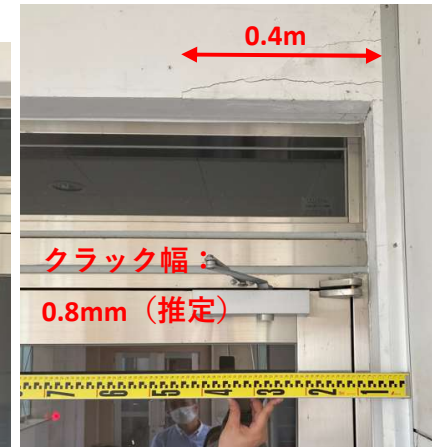
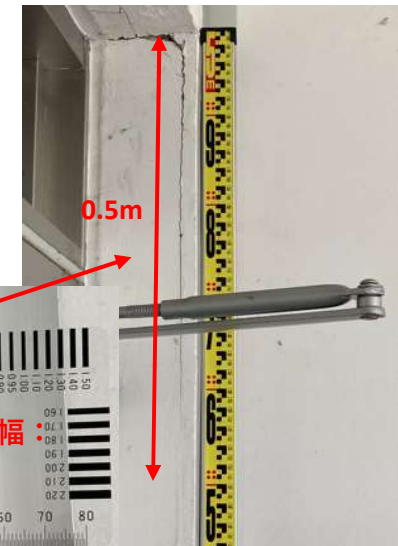
被害番号：[2]

被害内容：壁クラック（モルタル）

被害数量：1mm未満 0.4m

1mm未満 0.5m

1mm未満 0.3m

1mm未満 2.5m

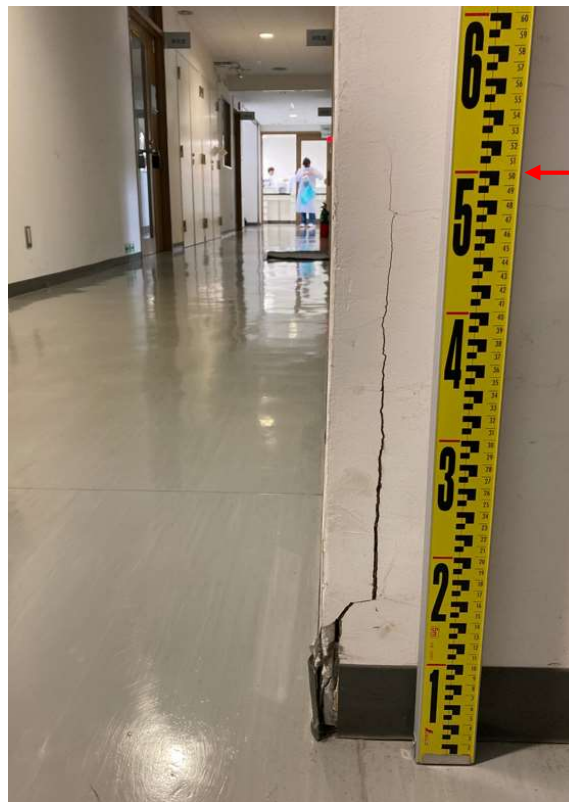
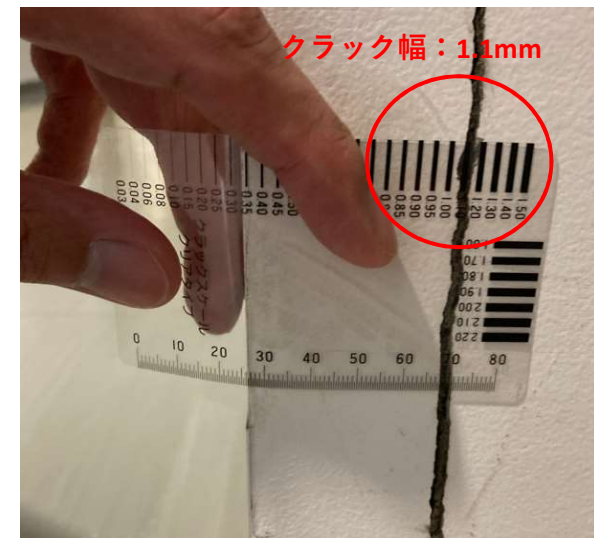
被害番号：[1]

被害内容：壁クラック（ボード）

被害数量：1mm以上×0.5m

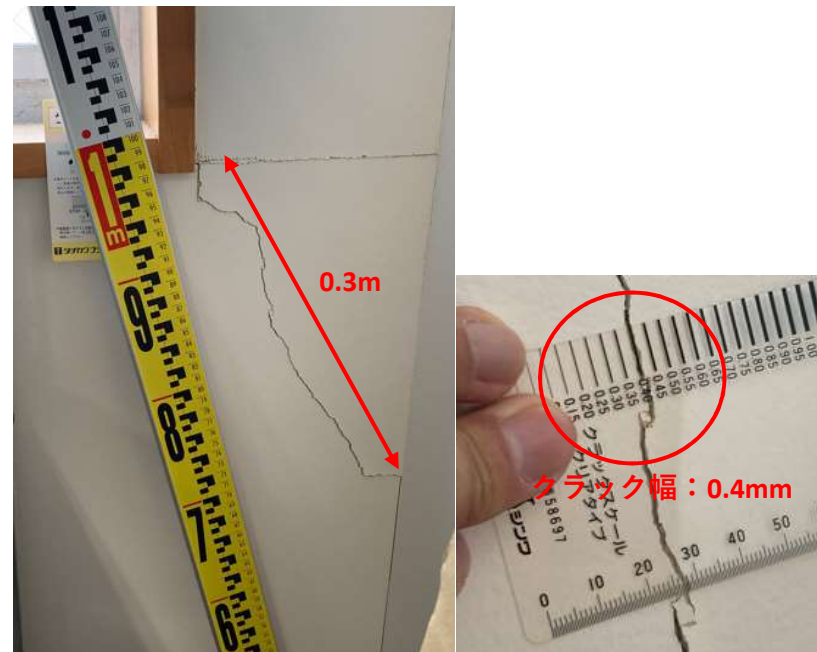
団地名 : 高梨中央
被害場所 : (026) 2号棟・3号棟
被害番号 : [2]
被害内容 : 壁クラック (ボード)
被害数量 : 1mm未満×0.3m

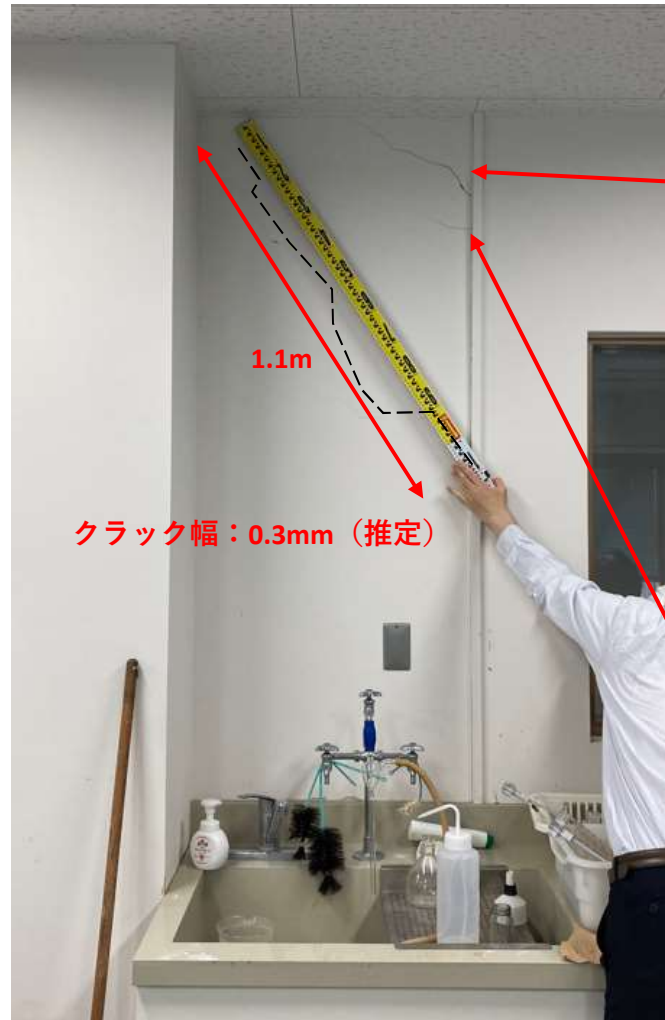
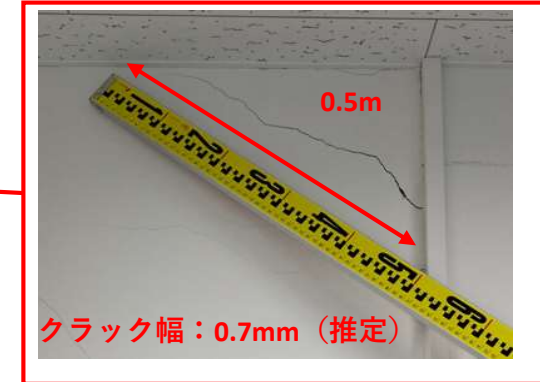
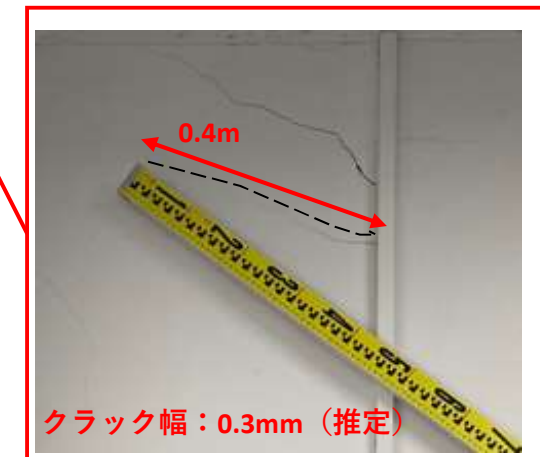
団地名 : 高梨中央
 被害場所 : (026) 2号棟・3号棟
 被害番号 : [3]
 被害内容 : 壁クラック (モルタル)
 被害数量 : 1mm未満×1.1m
 1mm未満×0.5m
 1mm未満×0.4m

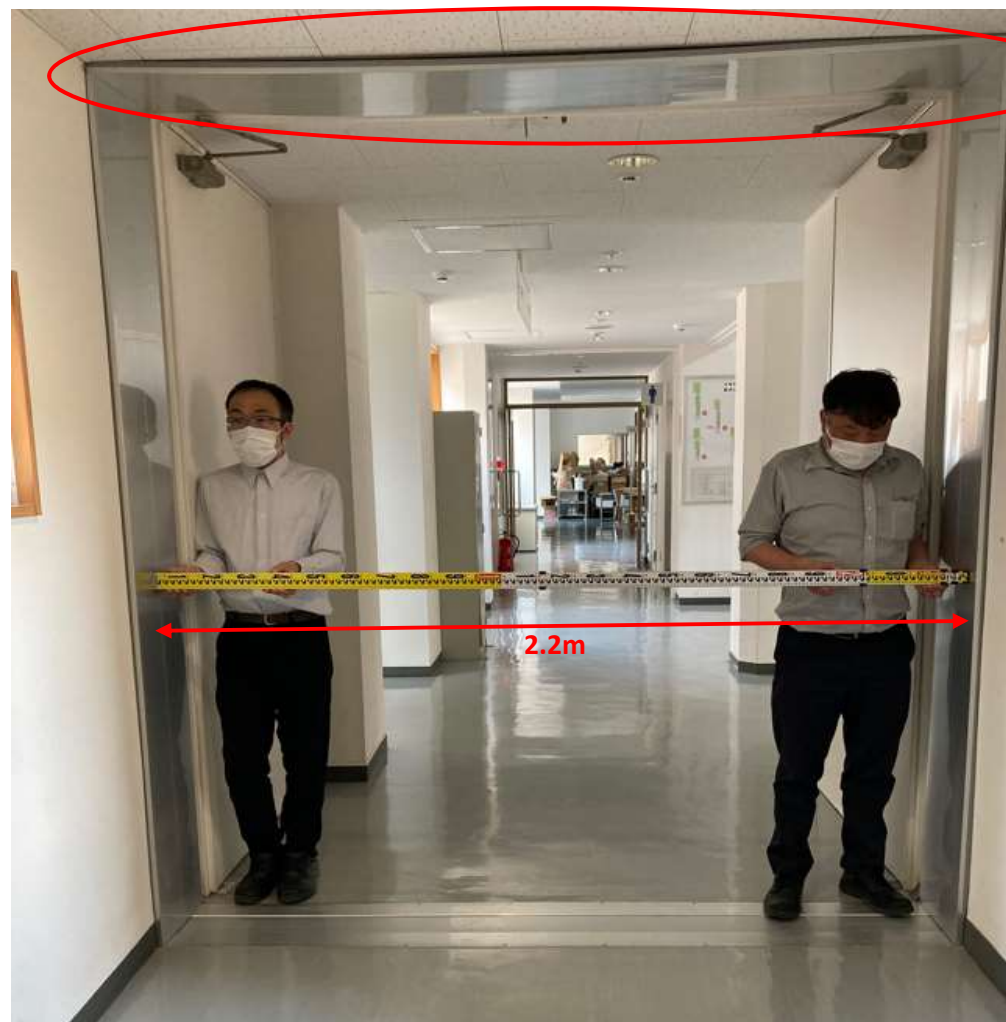
団地名 : 高梨中央
被害場所 : (026) 2号棟・3号棟
被害番号 : [5]
被害内容 : Exp.J多少歪み、外れ
被害数量 : 天井面 2.2m × 1箇所

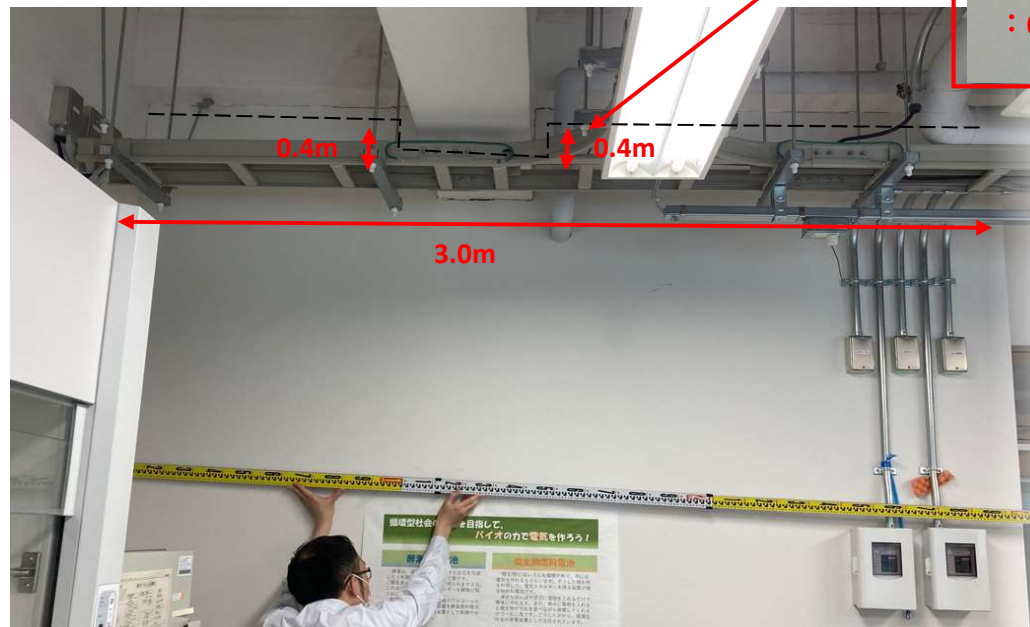
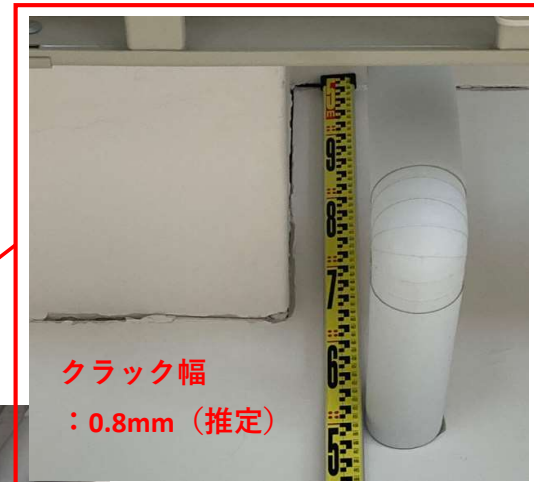
団地名 : 高梨中央
 被害場所 : (026) 2号棟・3号棟
 被害番号 : [6]
 被害内容 : 壁クラック (ボード)
 被害数量 : 1mm未満 3.0m
 1mm未満 0.4m
 1mm未満 0.4m

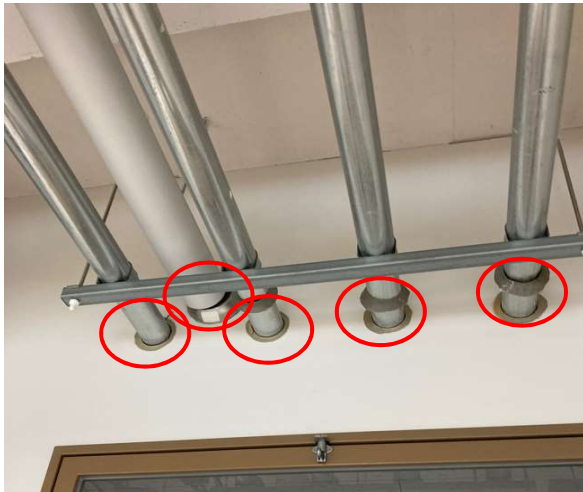
被害番号：〔7〕

被害内容：壁貫通部配管ずれ

被害数量：電線管 パテ外れ×4箇所
空調管 外装外れ×1箇所

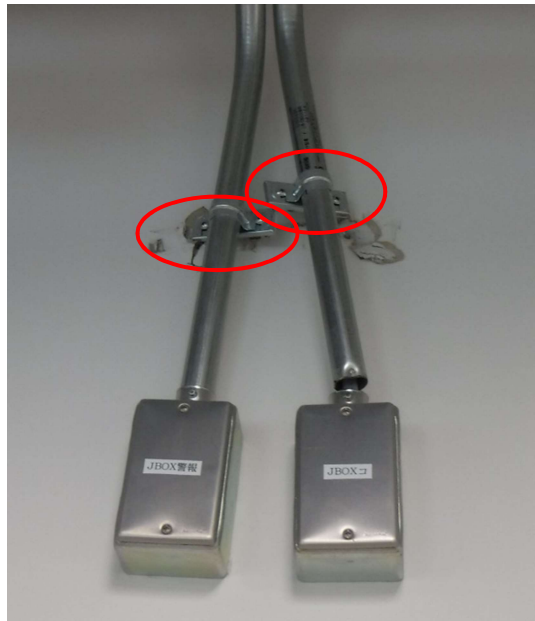
被害番号：〔8〕

被害内容：電線管固定金具外れ

被害数量：2箇所

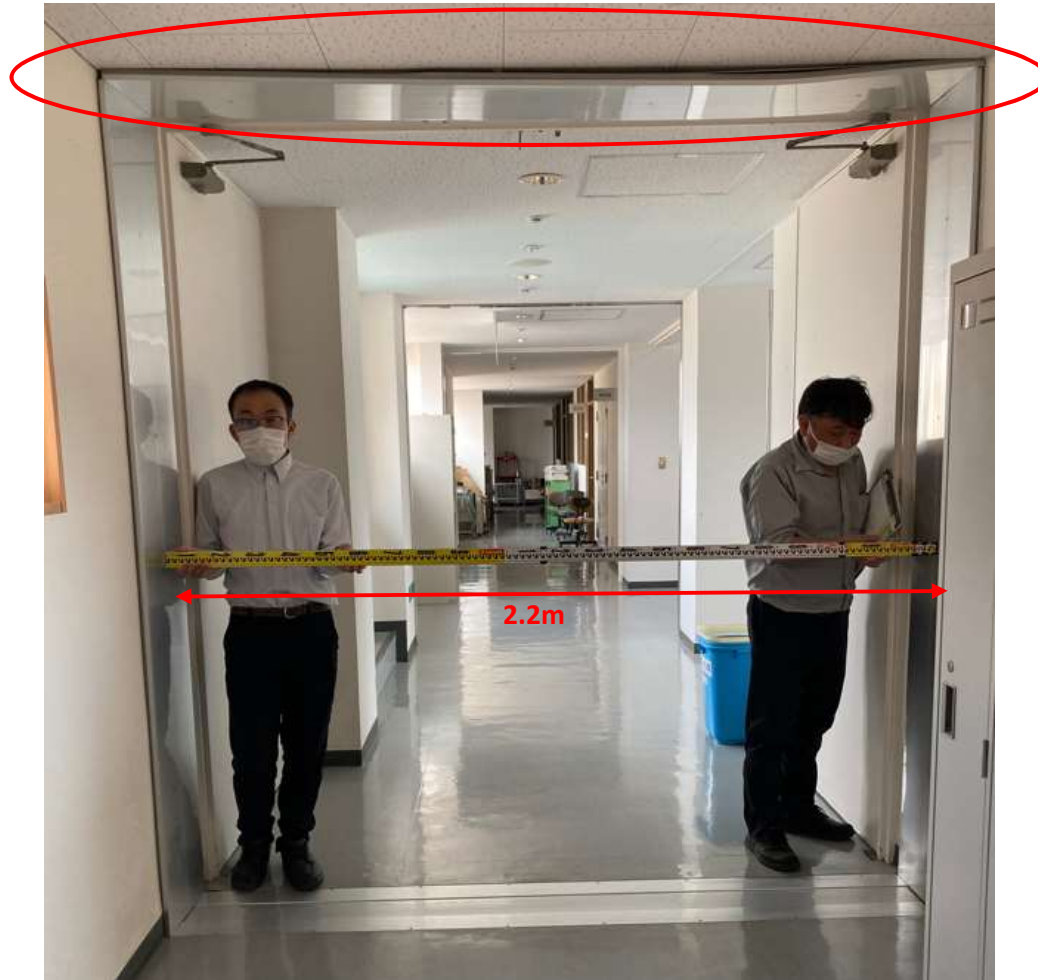
団地名 : 高梨中央
被害場所 : (026) 2号棟・3号棟
被害番号 : [10]
被害内容 : Exp.J多少歪み、外れ
被害数量 : 天井面 2.2m × 1箇所

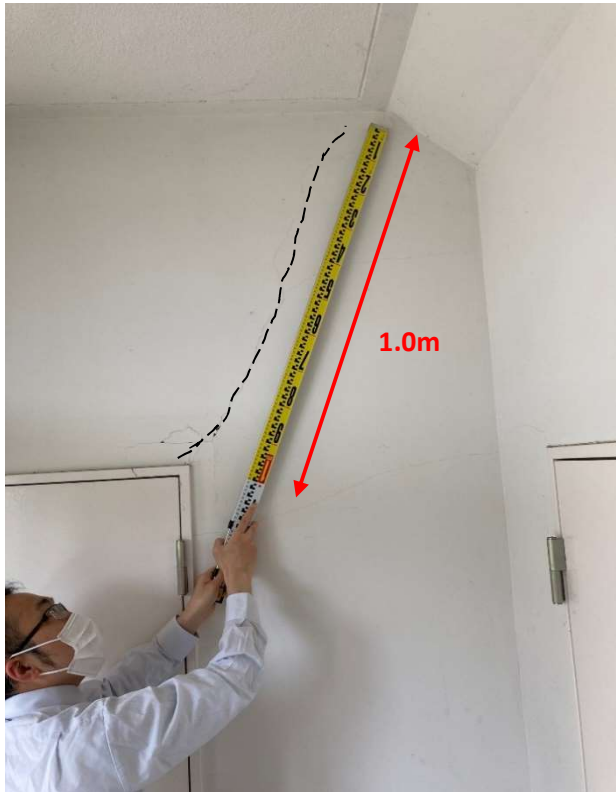
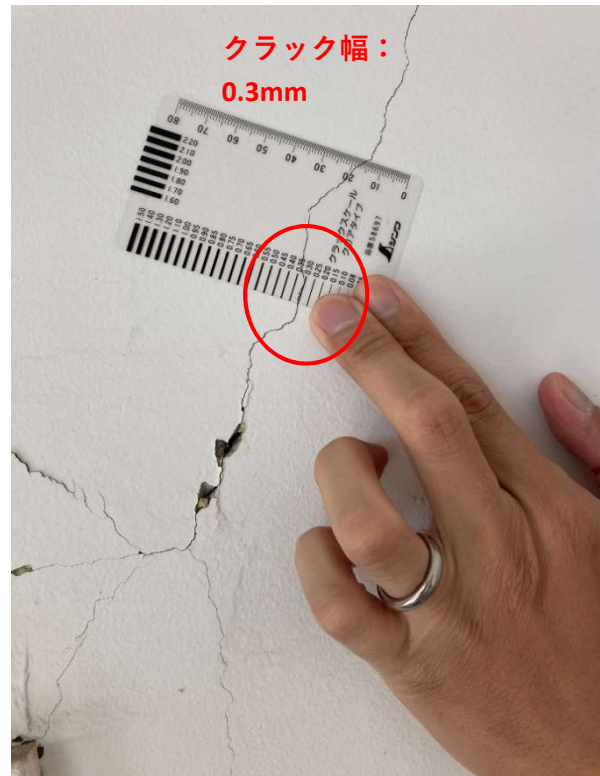
団地名 : 高梨中央
被害場所 : (014) 4 号棟
被害番号 : [2]
被害内容 : 壁クラック (モルタル)
被害数量 : 1.0mm未満 × 1.0m

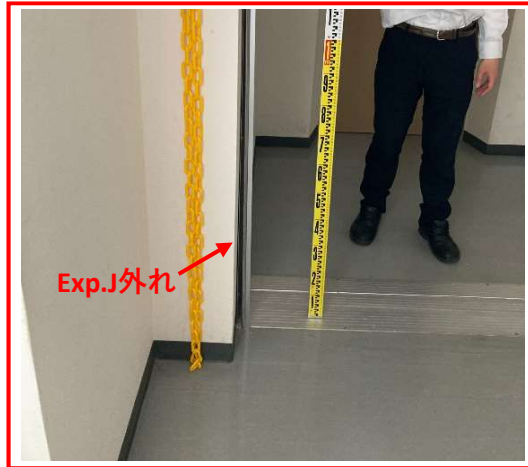
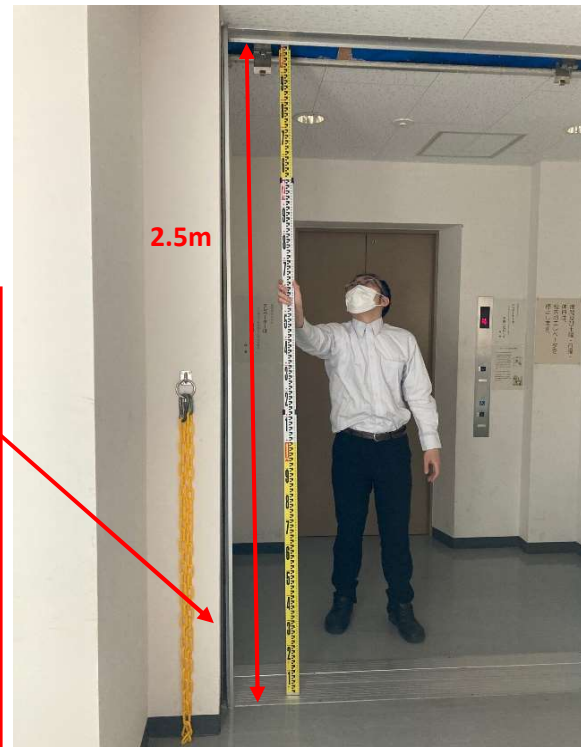
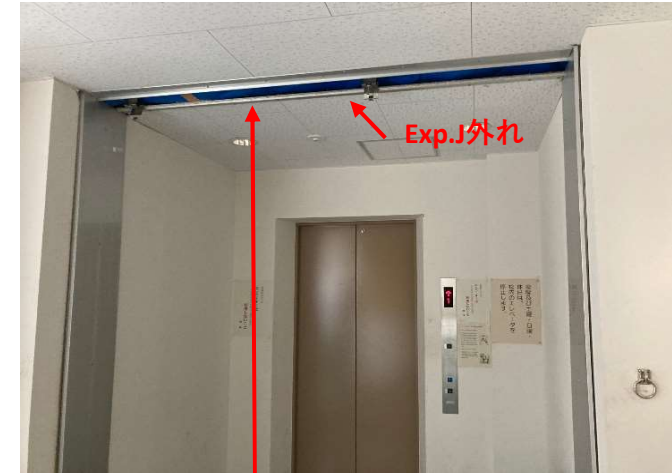
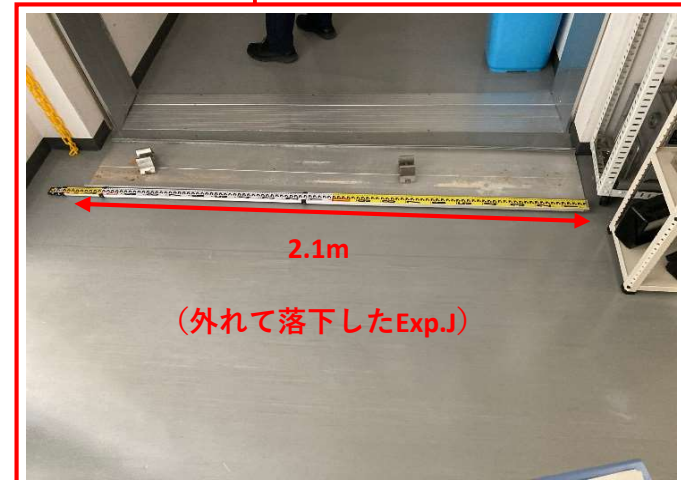
学校名	一関高専	団地名	高梨中央	棟番号	014	棟名称	4 号棟	階	4F	番号	1
						整理用	被害写真 6520-001-014-4F-1

団地名 : 高梨中央
 被害場所 : (014) 4 号棟
 被害番号 : [1]
 被害内容 : Exp.J外れ
 被害数量 : 天井面 2.1m×1箇所
 側面 2.5m×1箇所

[1] Exp.J 再固定
天井面 2.1m×1箇所
側面 2.5m×1箇所

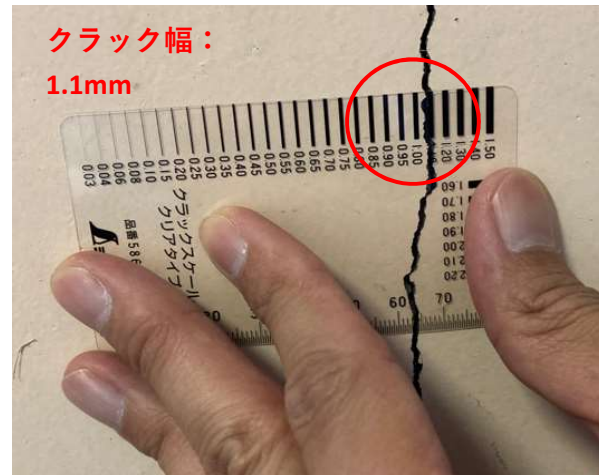
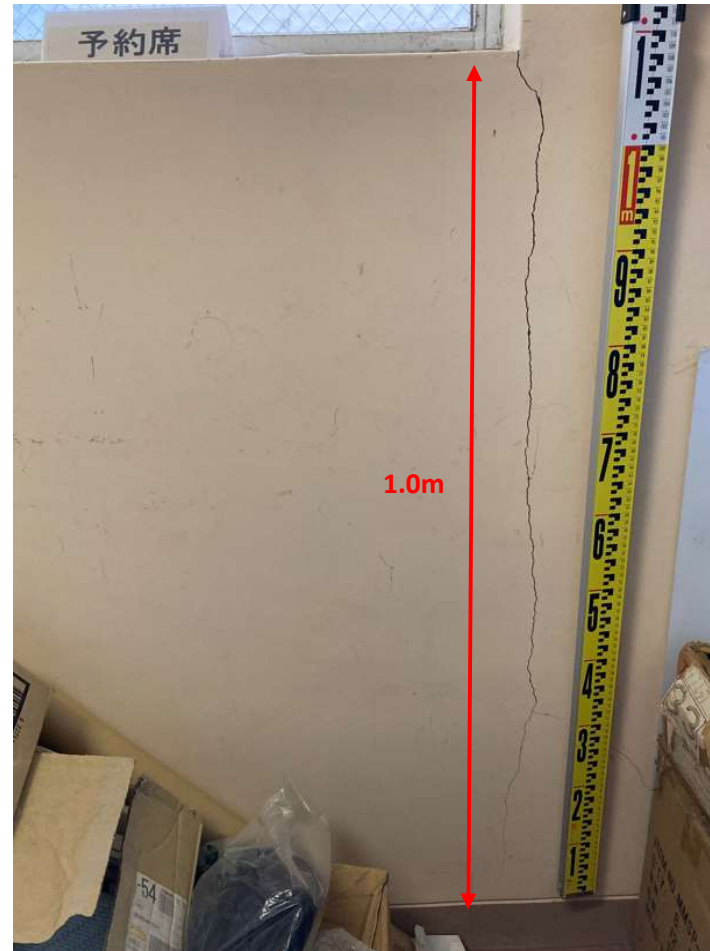
学校名	一関高専	団地名	高梨中央	棟番号	053	棟名称	物品倉庫	階	1F	番号	1
						整理用	被害写真 6520-001-053-1F-1

被害内容：壁クラック（モルタル）

被害数量：1mm以上×1.0m

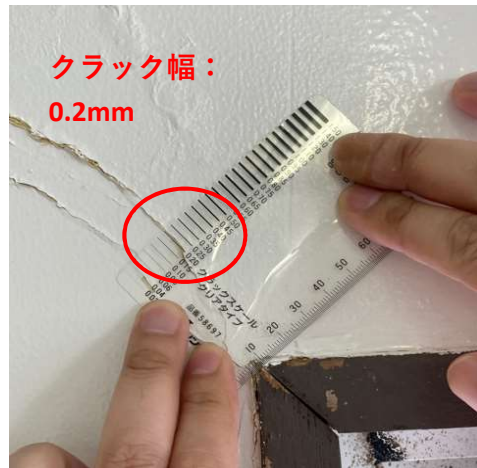
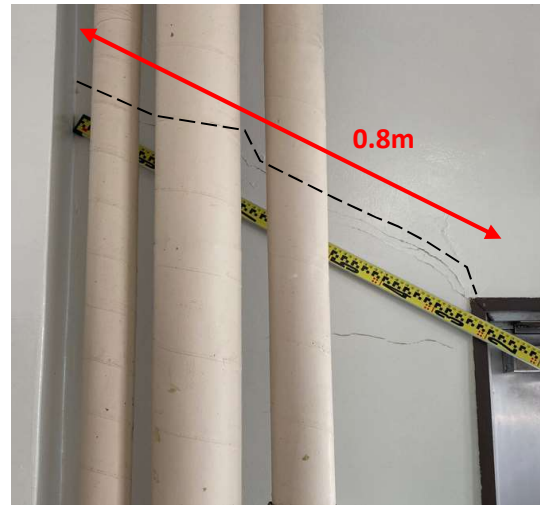
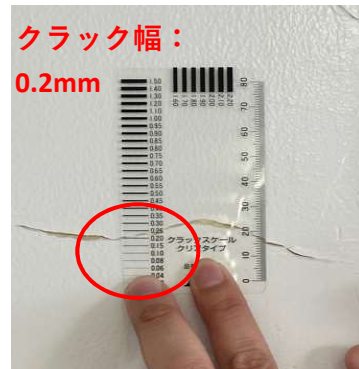
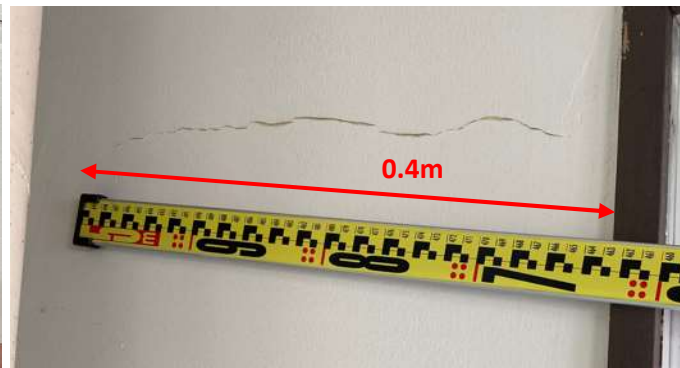
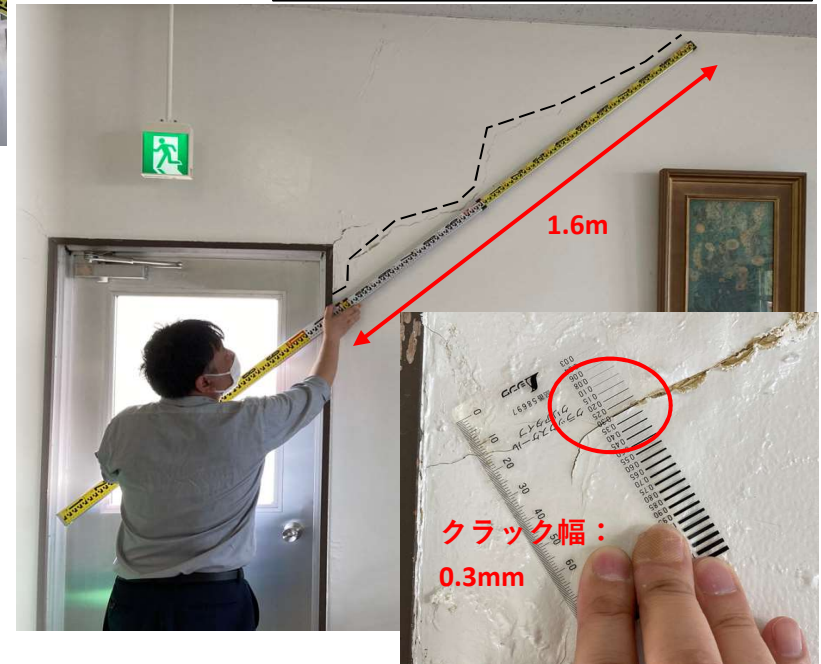
学校名	一関高専	団地名	高梨中央	棟番号	055	棟名称	福利厚生施設	階	1F	番号	1
整理用						被害写真 6520-001-055-1F-1

団地名：高梨中央
被害場所：(055)福利厚生施設
被害番号：[1]
被害内容：壁クラック（モルタル）
被害数量：1mm未満×1.6m
1mm未満×0.8m
1mm未満×0.4m
