被害配置図

学校名	一関高専	団地名	高梨中央	棟番号	002	棟名称	管理・教育棟	配置図	番号	1
						整理用	被害配置図 6520-001-002-配置図-1

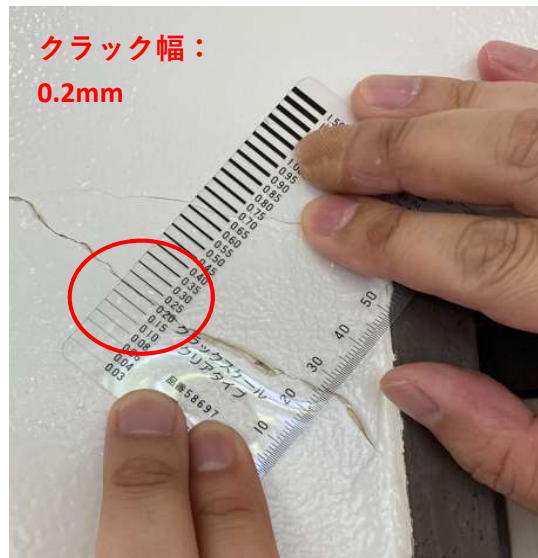
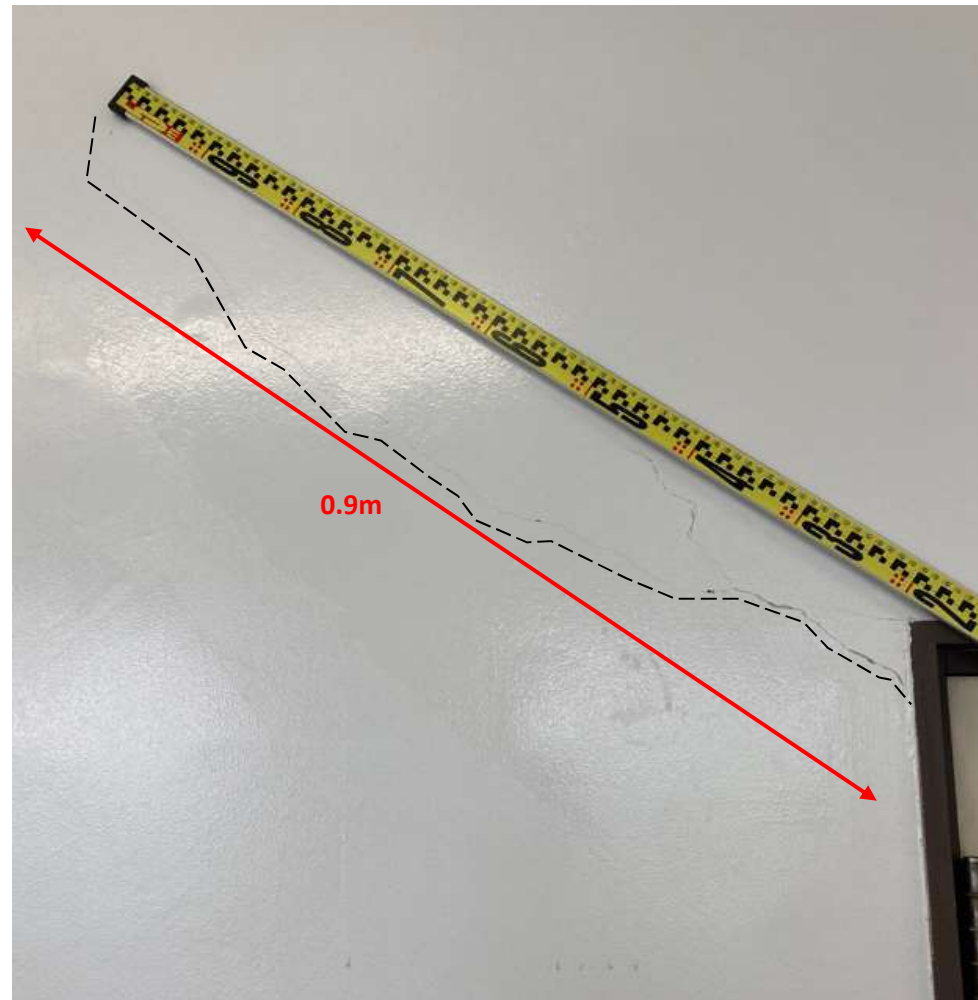
学校名	一関高専	団地名	高梨中央	棟番号	055	棟名称	福利厚生施設	階	1F	番号	2
						整理用	被害写真 6520-001-055-1F-2

団地名：高梨中央
被害場所：(055)福利厚生施設
被害番号：〔2〕
被害内容：壁クラック（モルタル）
被害数量：1mm未満×0.9m

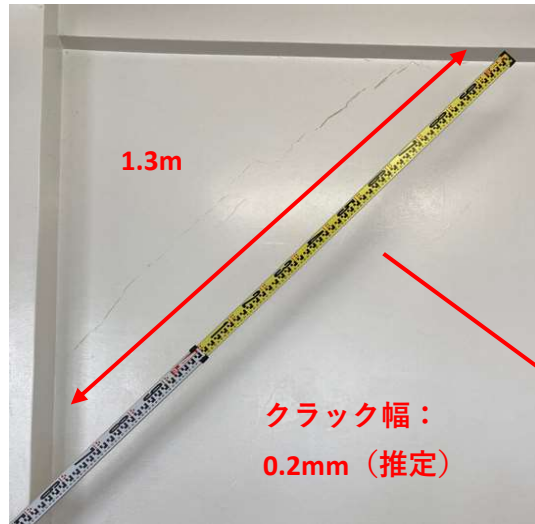
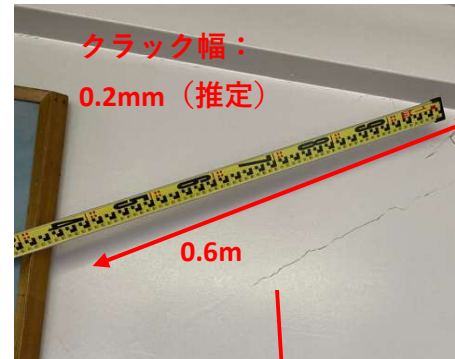
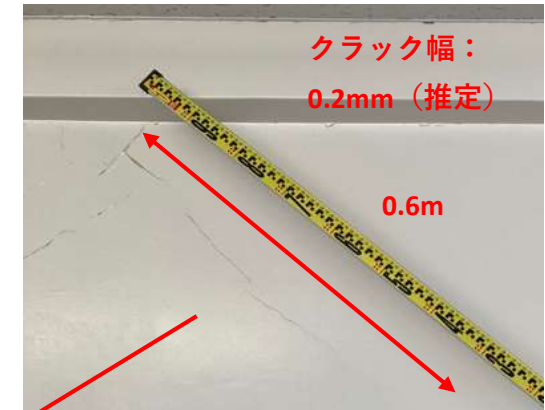
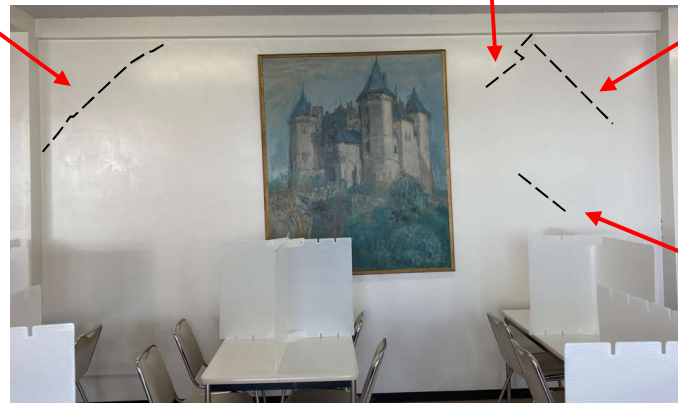
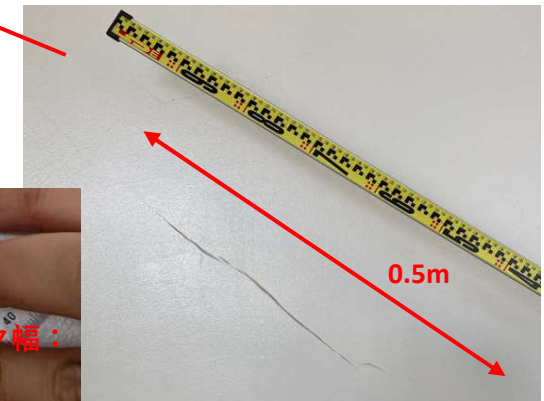
学校名	一関高専	団地名	高梨中央	棟番号	055	棟名称	福利厚生施設	階	1F	番号	3
整理用						被害写真 6520-001-055-1F-3

団地名 : 高梨中央
 被害場所: (055)福利厚生施設
 被害番号: [3]
 被害内容: 壁クラック (モルタル)
 被害数量: 1mm未満×1.3m
 1mm未満×0.6m
 1mm未満×0.6m
 1mm未満×0.5m

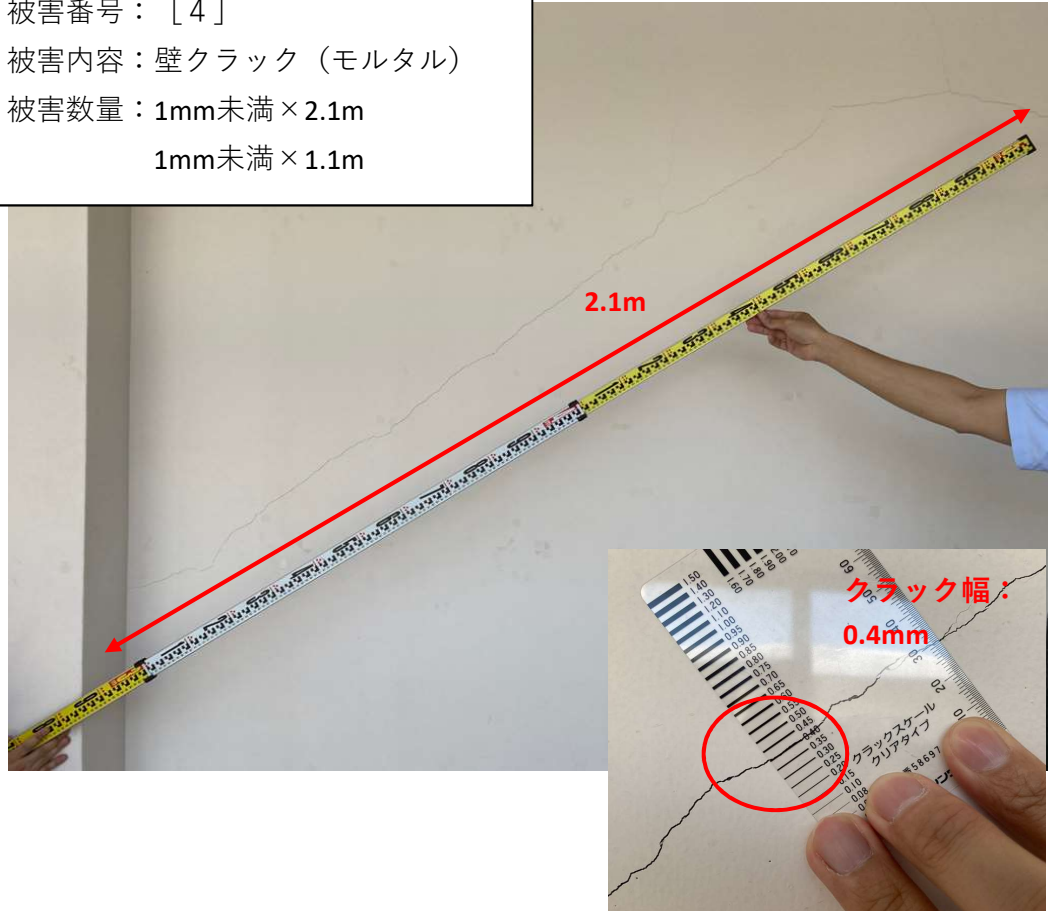
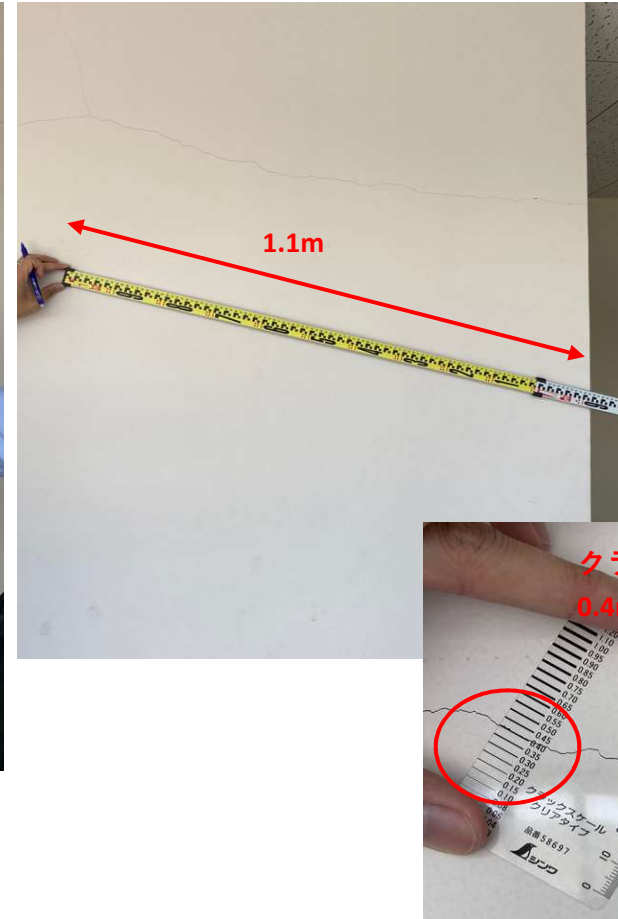
学校名	一関高専	団地名	高梨中央	棟番号	055	棟名称	福利厚生施設	階	2F	番号	1
						整理用	被害写真 6520-001-055-2F-1

団地名 : 高梨中央
 被害場所 : (055)福利厚生施設
 被害番号 : [4]
 被害内容 : 壁クラック (モルタル)
 被害数量 : 1mm未満×2.1m
 1mm未満×1.1m

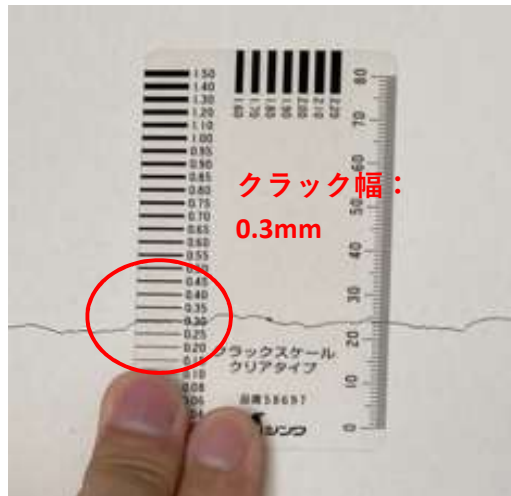
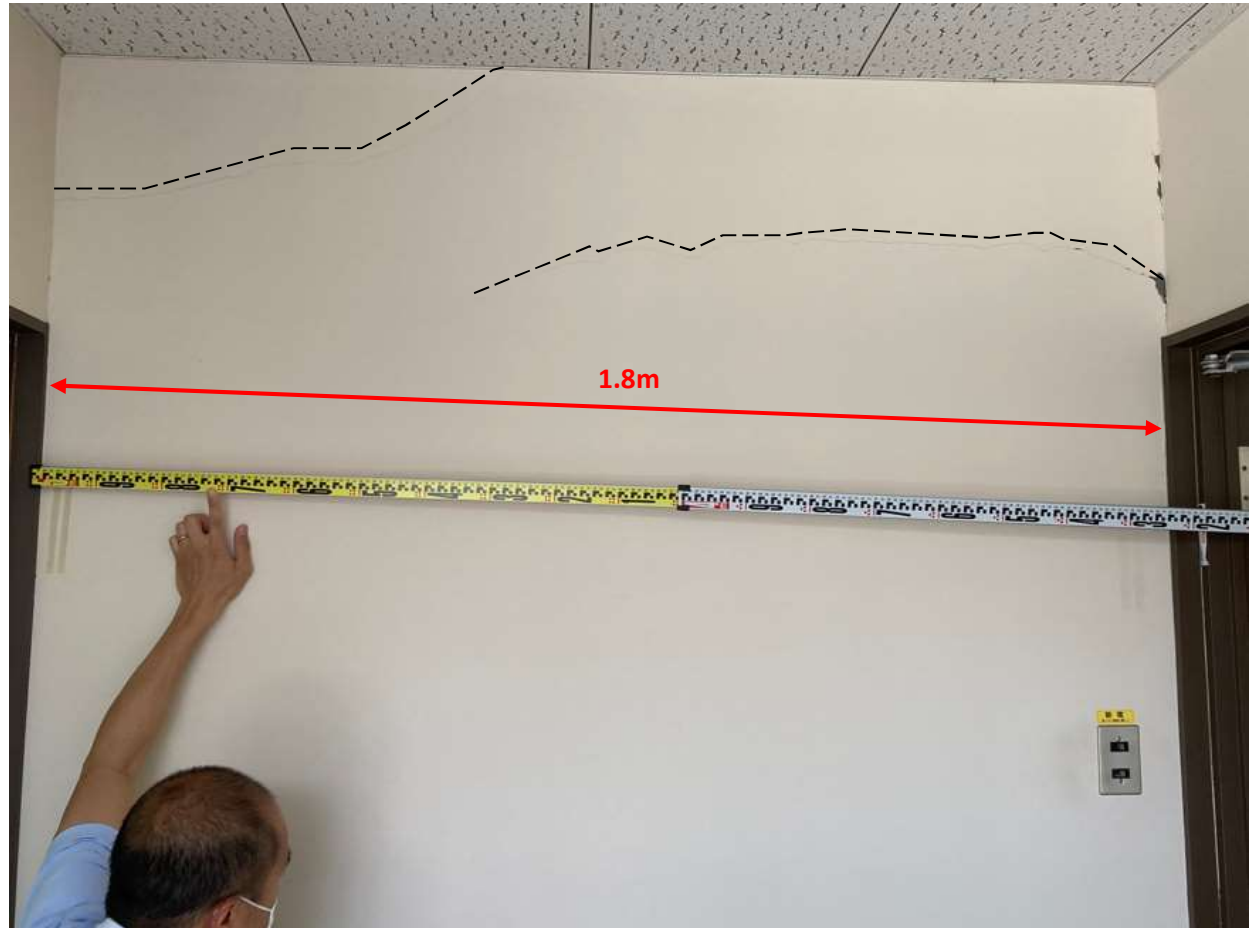
学校名	一関高専	団地名	高梨中央	棟番号	055	棟名称	福利厚生施設	階	2F	番号	2
						整理用	被害写真 6520-001-055-2F-2

団地名 : 高梨中央
被害場所 : (055)福利厚生施設
被害番号 : [5]
被害内容 : 壁クラック (モルタル)
被害数量 : 1mm未満×1.8m

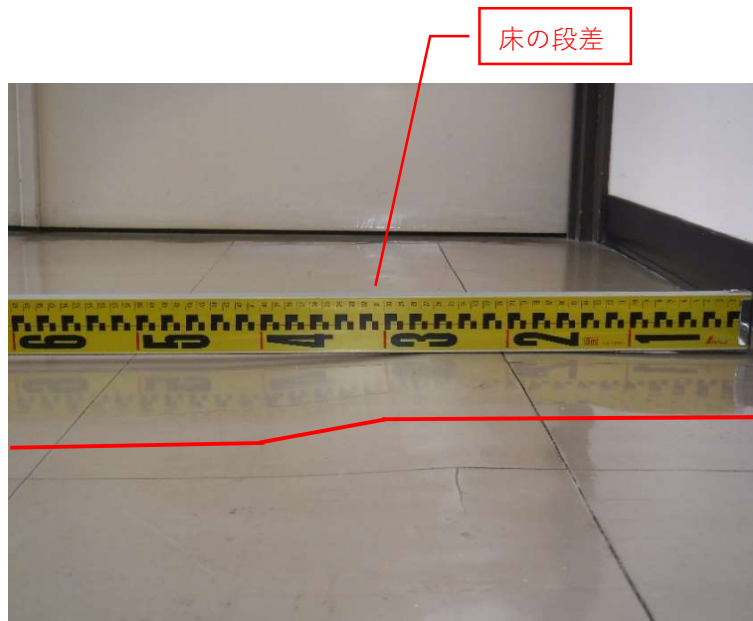
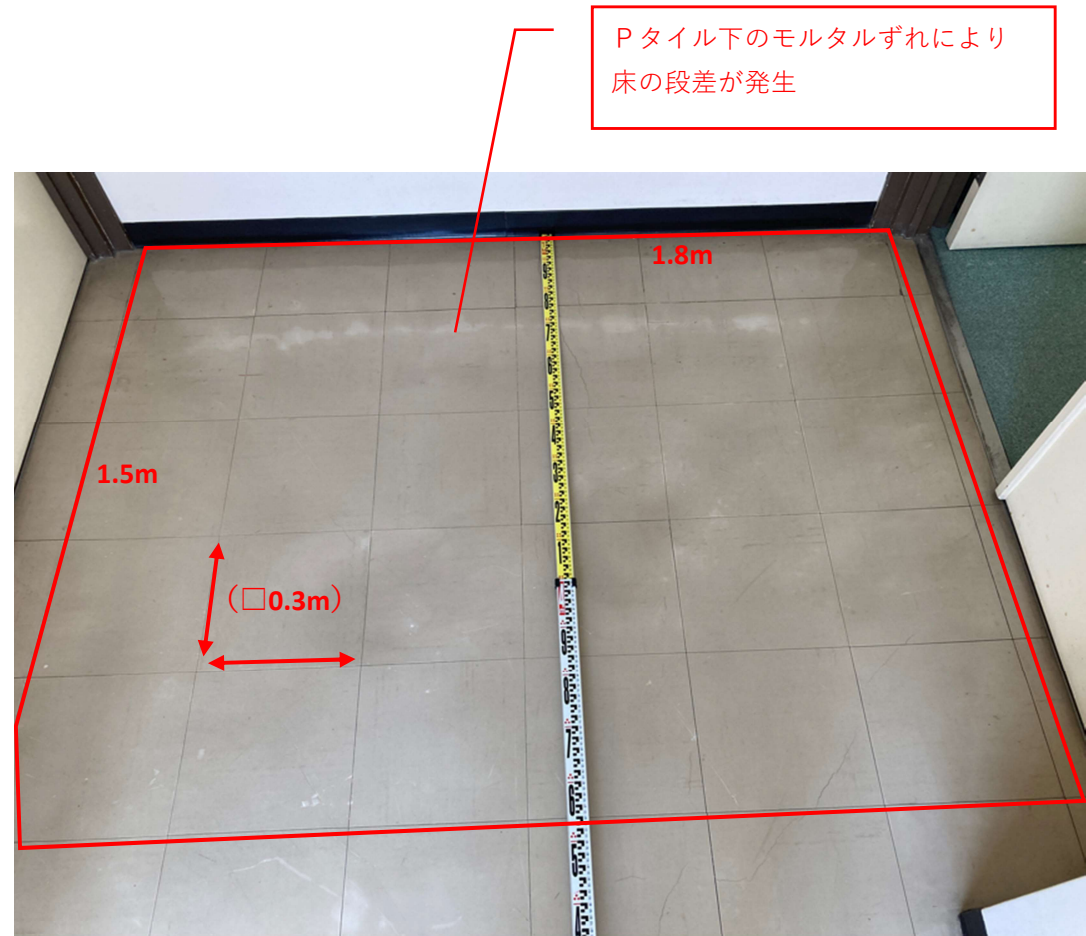
学校名	一関高専	団地名	高梨中央	棟番号	055	棟名称	福利厚生施設	階	2F	番号	3
						整理用	被害写真 6520-001-055-2F-3

団地名：高梨中央
 被害場所：(055)福利厚生施設
 被害番号：〔6〕
 被害内容：Pタイル床段差
 被害数量：1.8m × 1.5m = 2.7m²

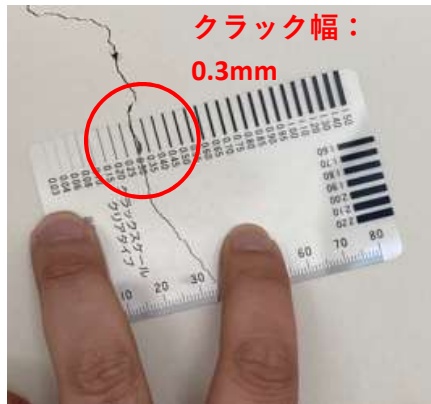
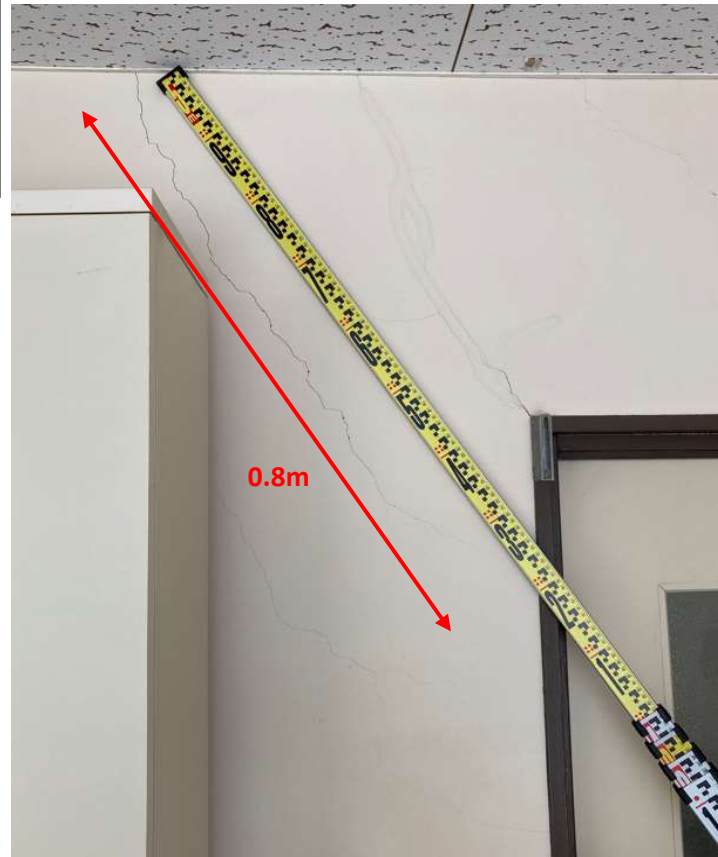
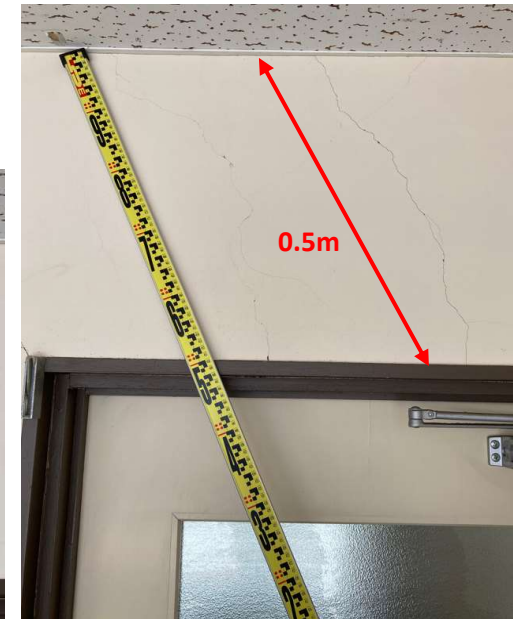
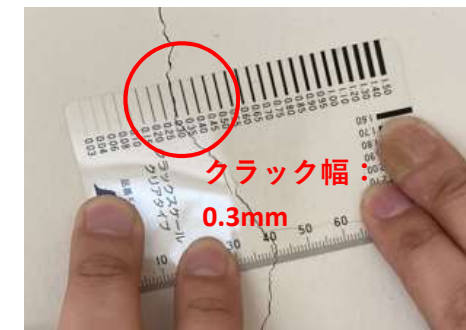
学校名	一関高専	団地名	高梨中央	棟番号	055	棟名称	福利厚生施設	階	2F	番号	7
						整理用	被害写真 6520-001-055-2F-7

団地名 : 高梨中央
被害場所 : (055)福利厚生施設
被害番号 : [1 2]
被害内容 : 壁クラック (モルタル)
被害数量 : 1mm未満 0.8m
1mm未満 0.5m

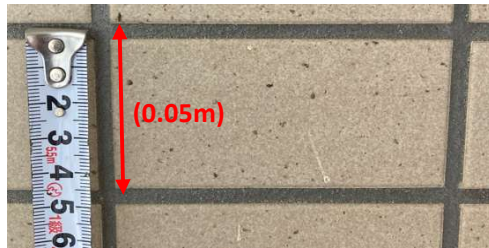
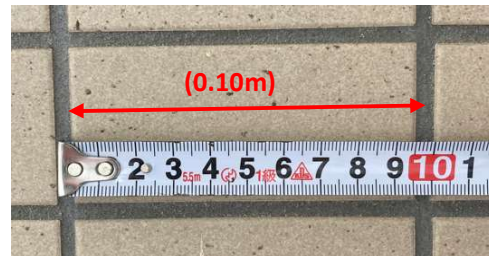
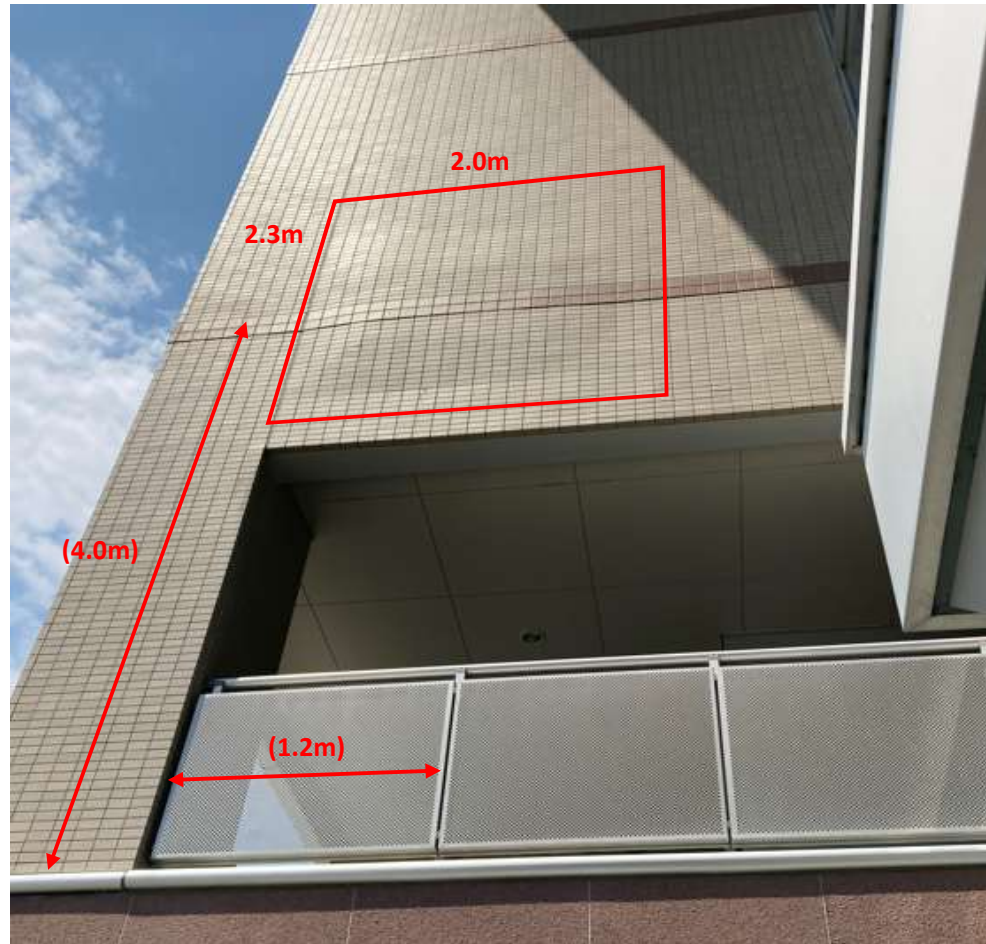
学校名	一関高専	団地名	高梨中央	棟番号	065	棟名称	専攻科・教育棟	階	外部	番号	1
						整理用	被害写真 6520-001-065-外部-1

団地名 : 高梨中央
被害場所 : (065)専攻科・教育棟
被害番号 : [外部1]
被害内容 : 外壁タイル浮き
被害数量 : $2.3\text{m} \times 2.0\text{m} = 4.6\text{m}^2$

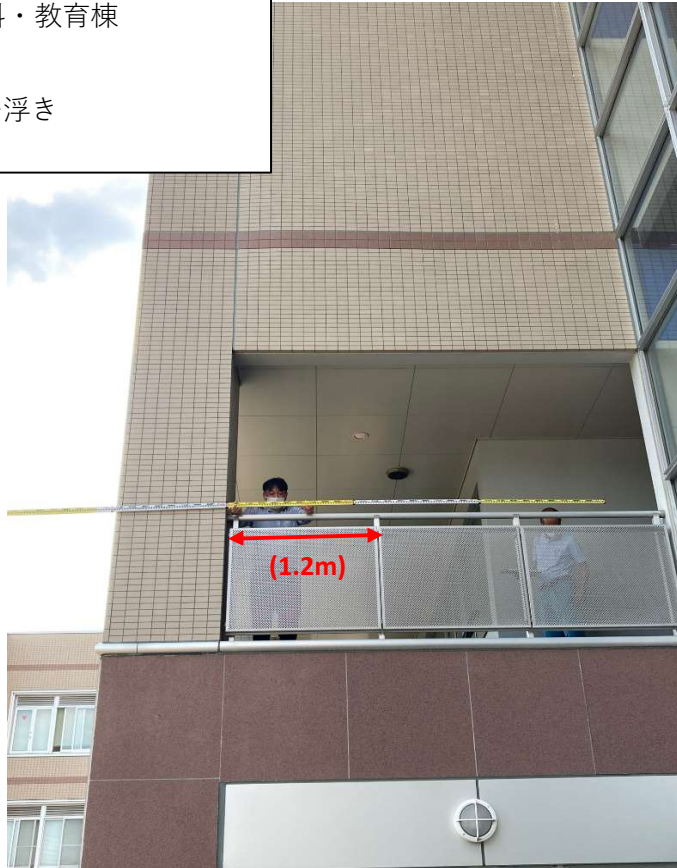
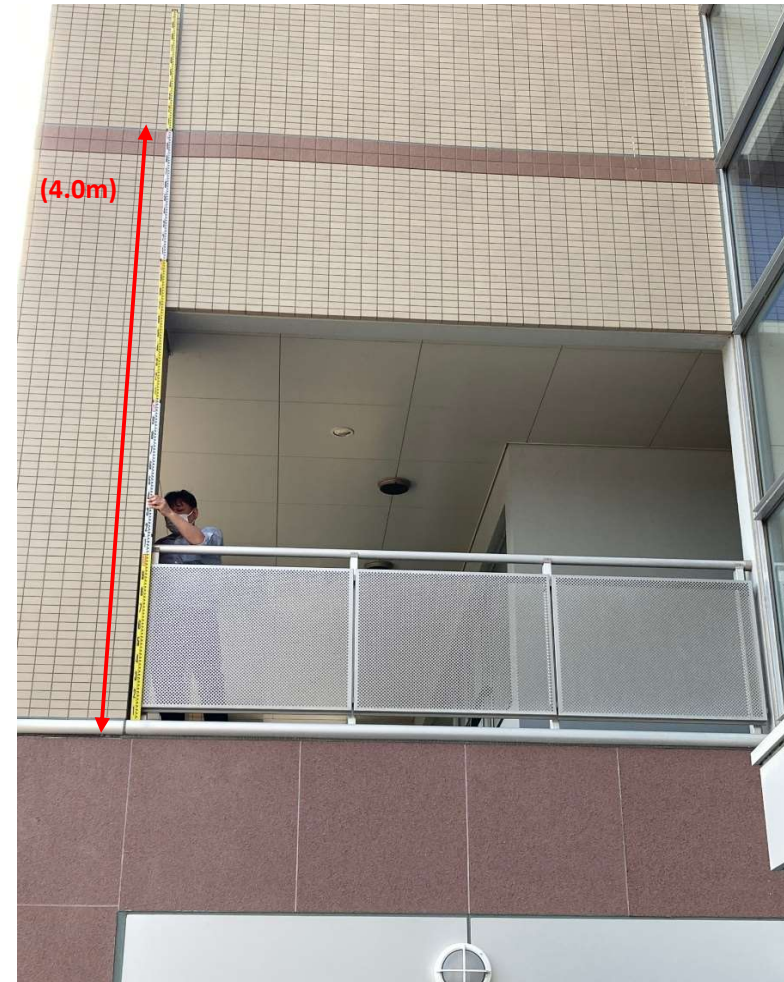
学校名	一関高専	団地名	高梨中央	棟番号	065	棟名称	専攻科・教育棟	階	外部	番号	2
						整理用	被害写真 6520-001-065-外部-2

(参考：スケールを当てた写真)

被害番号：[外部1]

被害内容：外壁タイル浮き

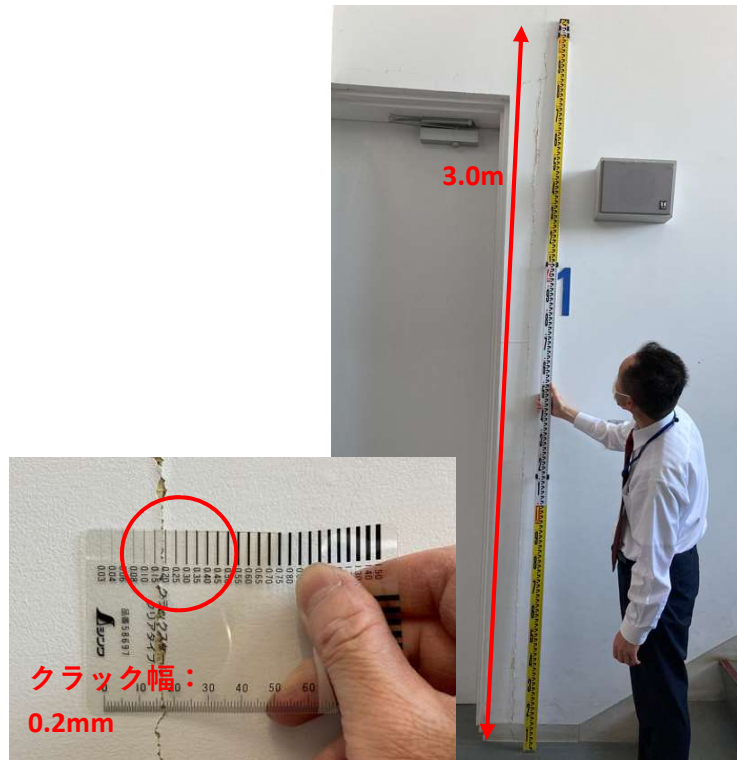
団地名 : 高梨中央
被害場所: (065)専攻科・教育棟
被害番号: [1-1]
被害内容: 壁クラック (ボード)
被害数量: 1mm未満 3.0m

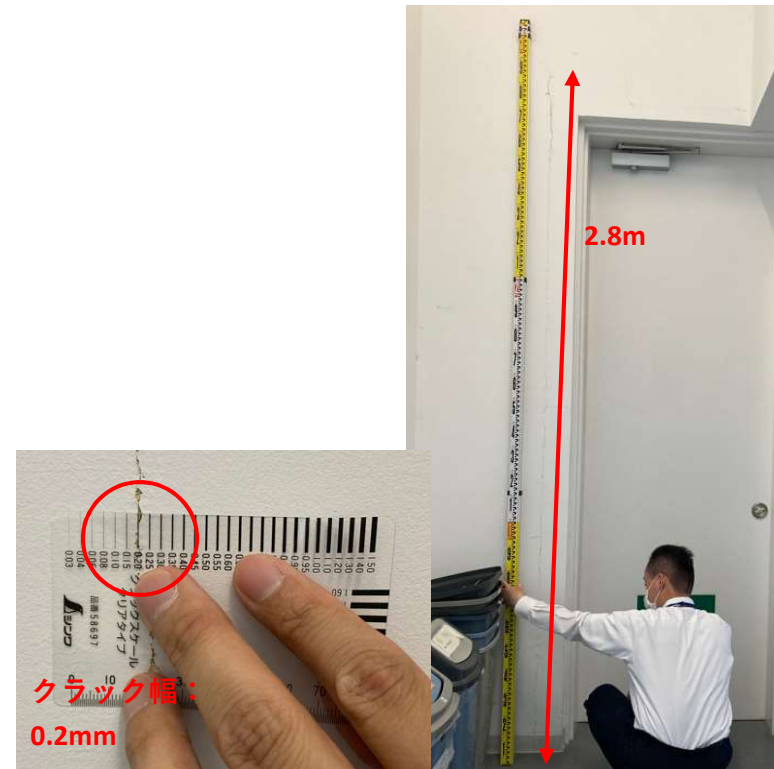
団地名 : 高梨中央
被害場所: (065)専攻科・教育棟
被害番号: [1-2]
被害内容: 壁クラック (ボード)
被害数量: 1mm未満 2.8m

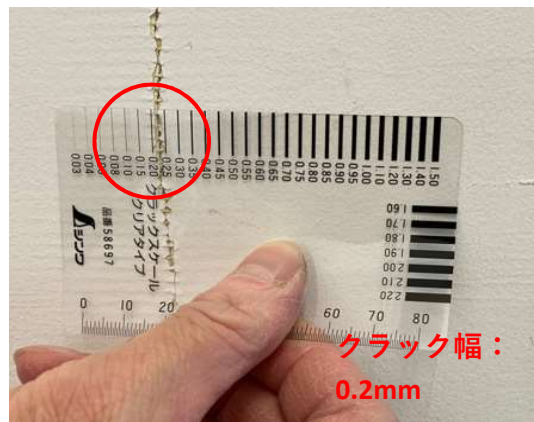
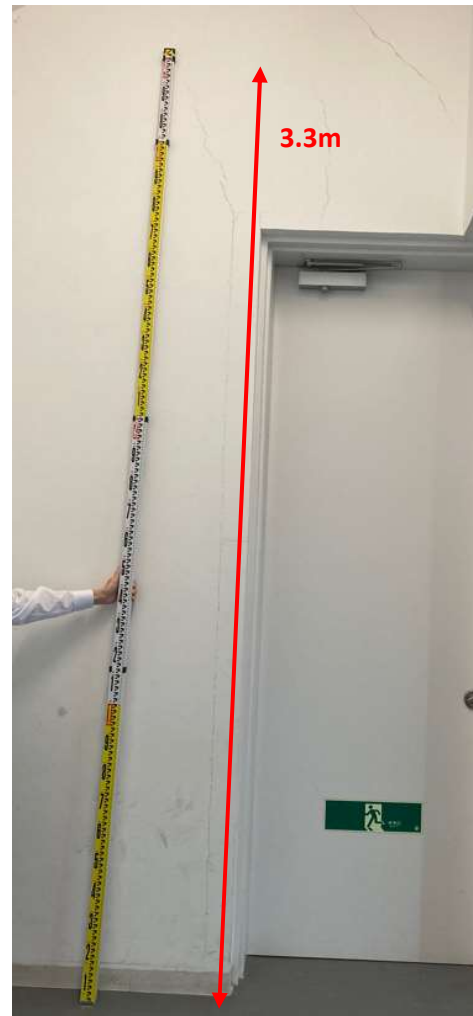
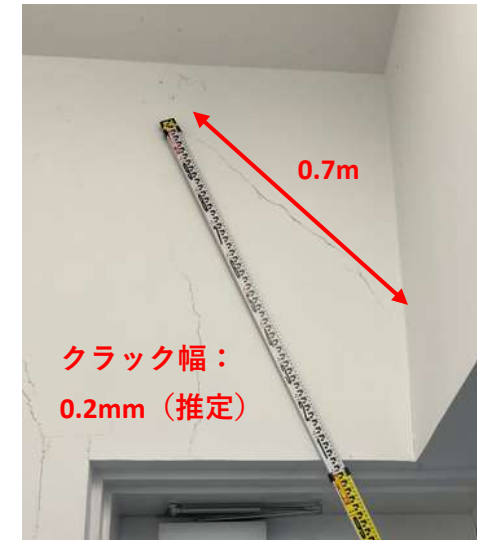
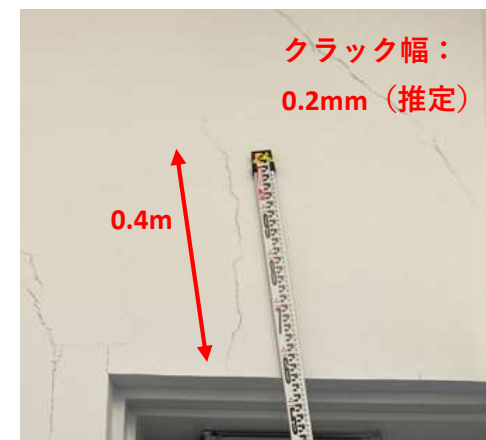
学校名	一関高専	団地名	高梨中央	棟番号	065	棟名称	専攻科・教育棟	階	1F	番号	2
						整理用	被害写真 6520-001-065-1F-2

団地名：高梨中央
 被害場所：(065)専攻科・教育棟
 被害番号：[1-3]
 被害内容：壁クラック（ボード）
 被害数量：1mm未満 3.3m
 1mm未満 0.7m
 1mm未満 0.4m

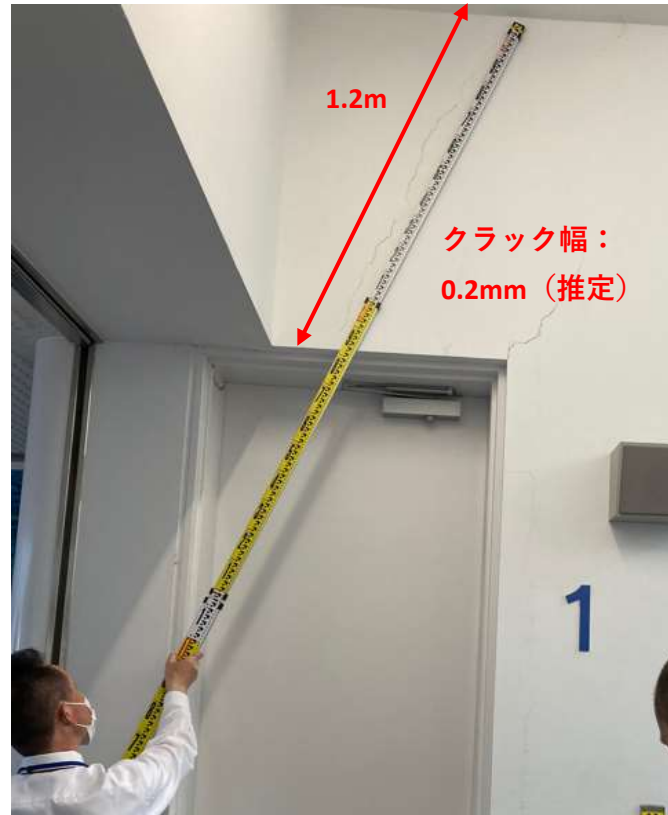
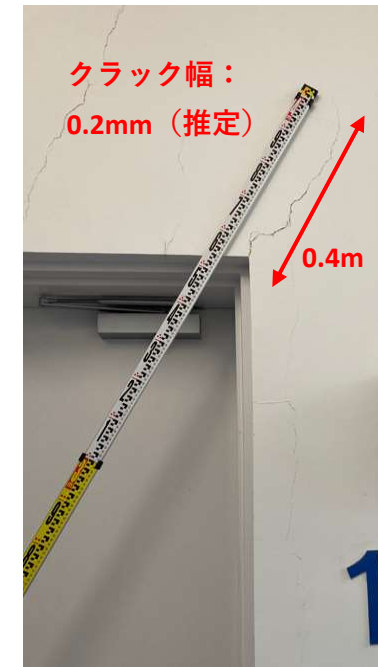
学校名	一関高専	団地名	高梨中央	棟番号	065	棟名称	専攻科・教育棟	階	1F	番号	3
						整理用	被害写真 6520-001-065-1F-3

団地名 : 高梨中央
 被害場所 : (065)専攻科・教育棟
 被害番号 : [1 - 4]
 被害内容 : 壁クラック (ボード)
 被害数量 : 1mm未満 1.2m
 1mm未満 0.4m

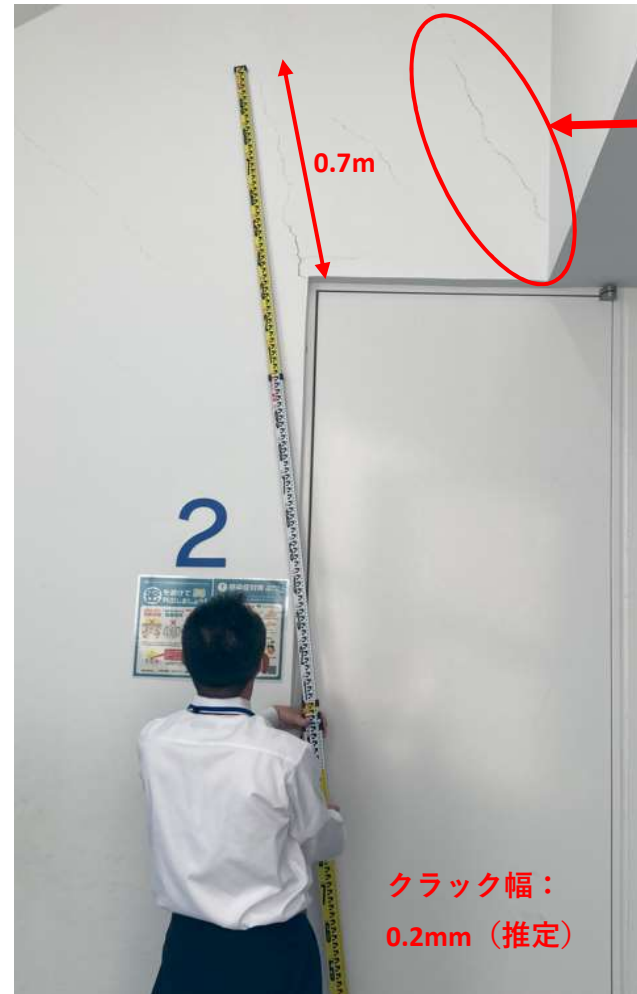
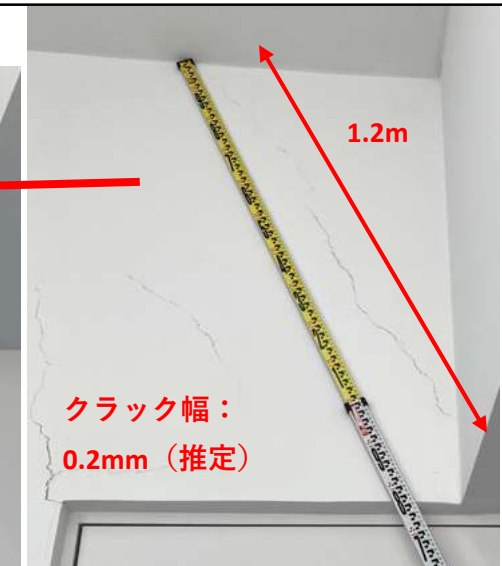
学校名	一関高専	団地名	高梨中央	棟番号	065	棟名称	専攻科・教育棟	階	2F	番号	1
						整理用	被害写真 6520-001-065-2F-1

団地名 : 高梨中央
 被害場所 : (065)専攻科・教育棟
 被害番号 : [2 - 1]
 被害内容 : 壁クラック (ボード)
 被害数量 : 1mm未満 0.7m
 1mm未満 1.2m

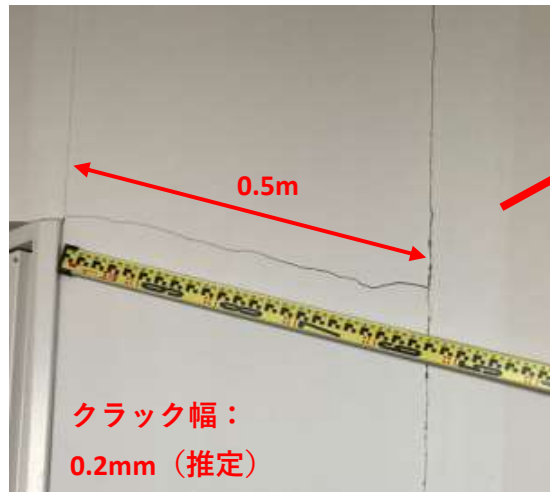
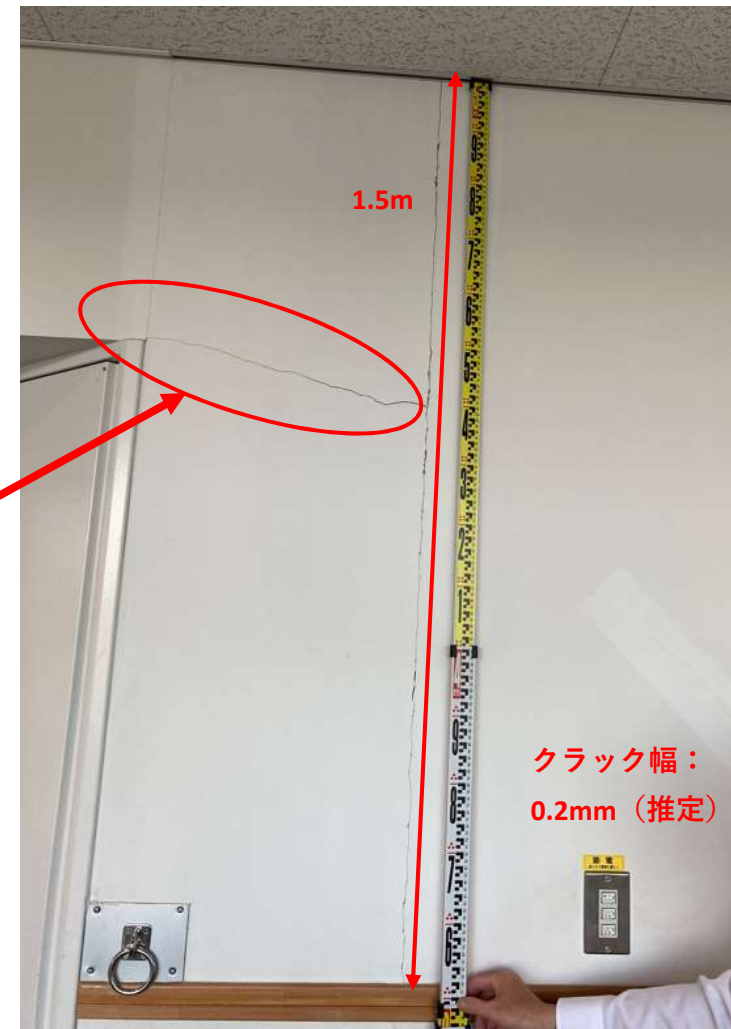
学校名	一関高専	団地名	高梨中央	棟番号	065	棟名称	専攻科・教育棟	階	2F	番号	2
						整理用	被害写真 6520-001-065-2F-2

団地名 : 高梨中央
被害場所 : (065)専攻科・教育棟
被害番号 : [2 - 2]
被害内容 : 壁クラック (ボード)
被害数量 : 1mm未満 1.5m
1mm未満 0.5m

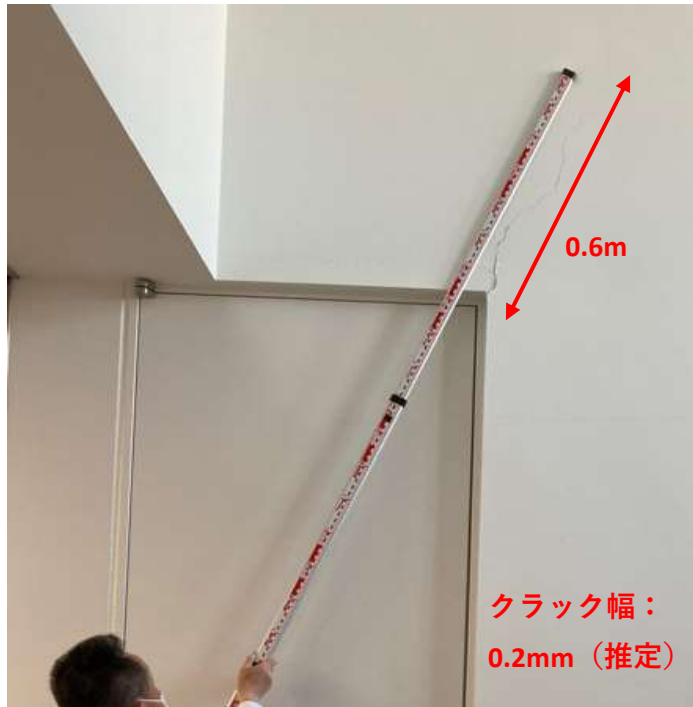
団地名 : 高梨中央
被害場所 : (065)専攻科・教育棟
被害番号 : [2 - 3]
被害内容 : 壁クラック (ボード)
被害数量 : 1mm未満 0.6m

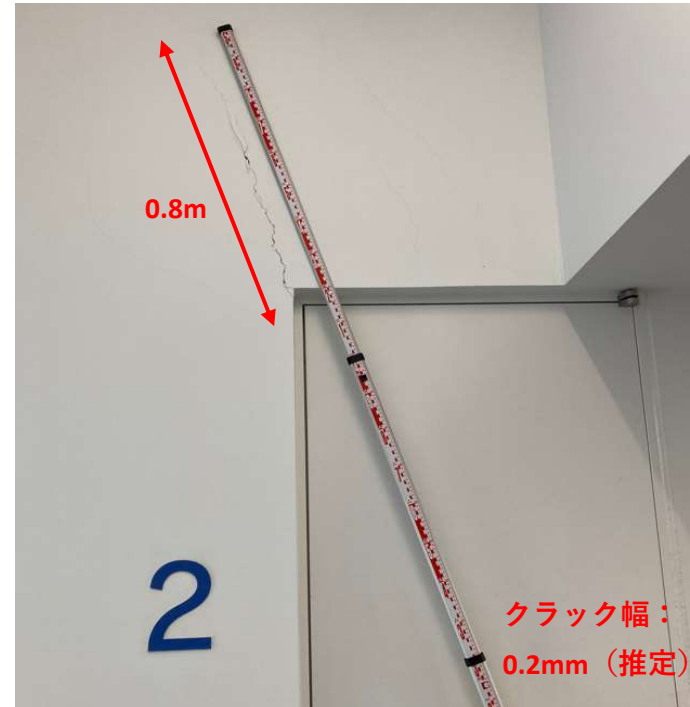
団地名 : 高梨中央
被害場所 : (065)専攻科・教育棟
被害番号 : [2 - 4]
被害内容 : 壁クラック (ボード)
被害数量 : 1mm未満 0.8m

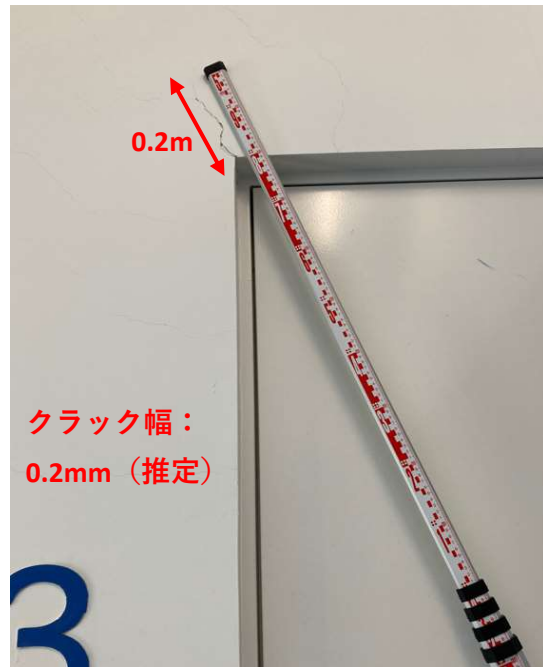
団地名 : 高梨中央
被害場所: (065)専攻科・教育棟
被害番号: [3-1]
被害内容: 壁クラック (ボード)
被害数量: 1mm未満 0.2m

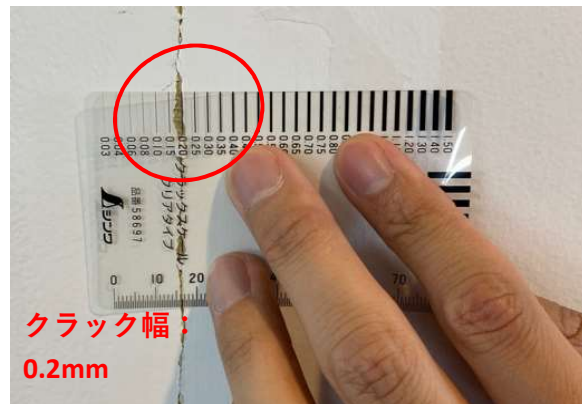
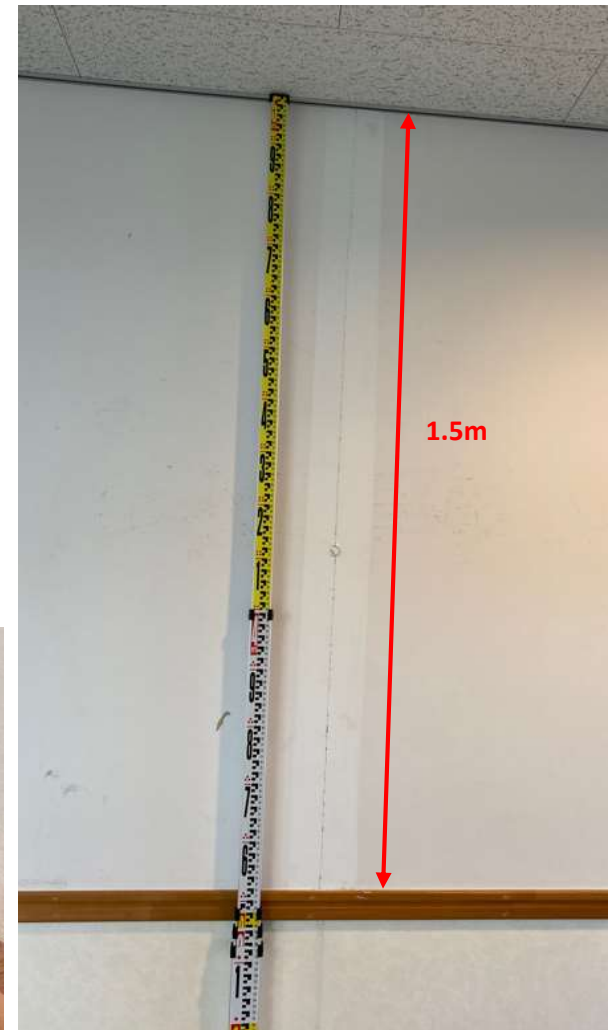
団地名 : 高梨中央
被害場所: (065)専攻科・教育棟
被害番号: [3-2]
被害内容: 壁クラック (ボード)
被害数量: 1mm未満 1.5m

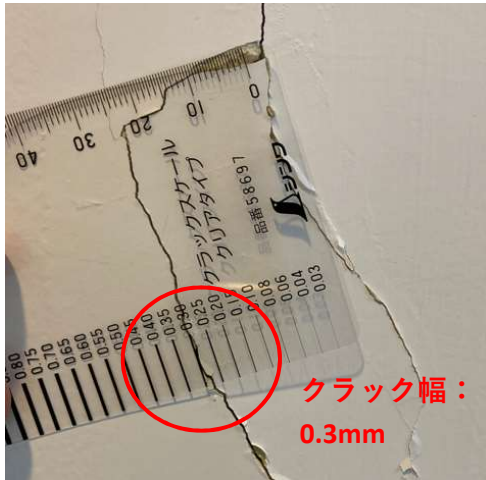
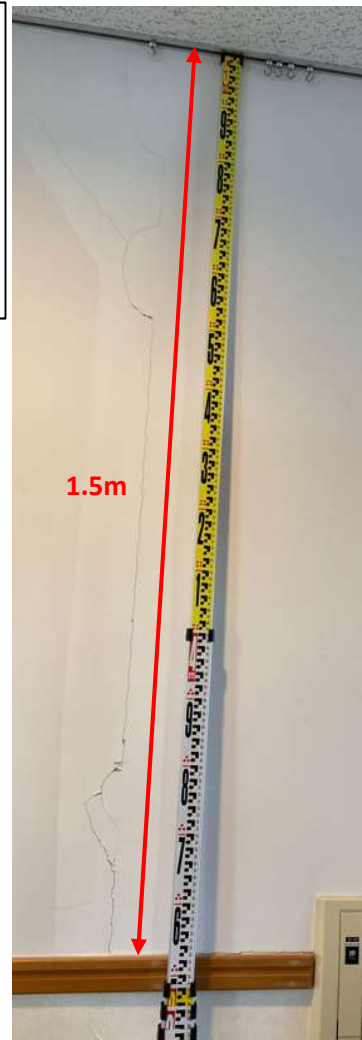
団地名 : 高梨中央
被害場所: (065)専攻科・教育棟
被害番号: [3-3]
被害内容: 壁クラック (ボード)
被害数量: 1mm未満 1.5m

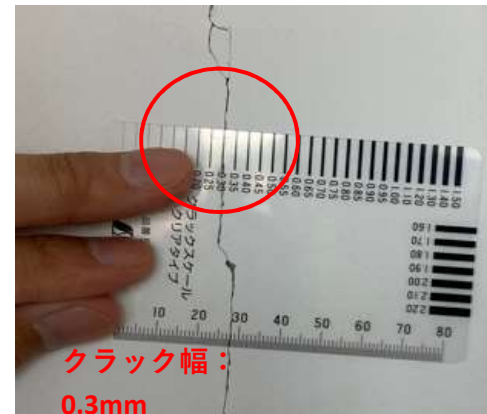
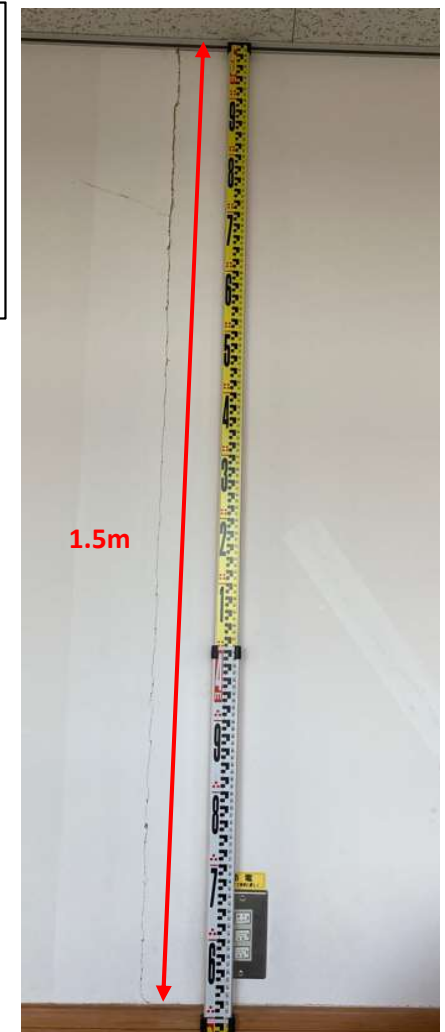
団地名 : 高梨中央
被害場所: (065)専攻科・教育棟
被害番号: [3-4]
被害内容: 壁クラック (ボード)
被害数量: 1mm未満 1.5m

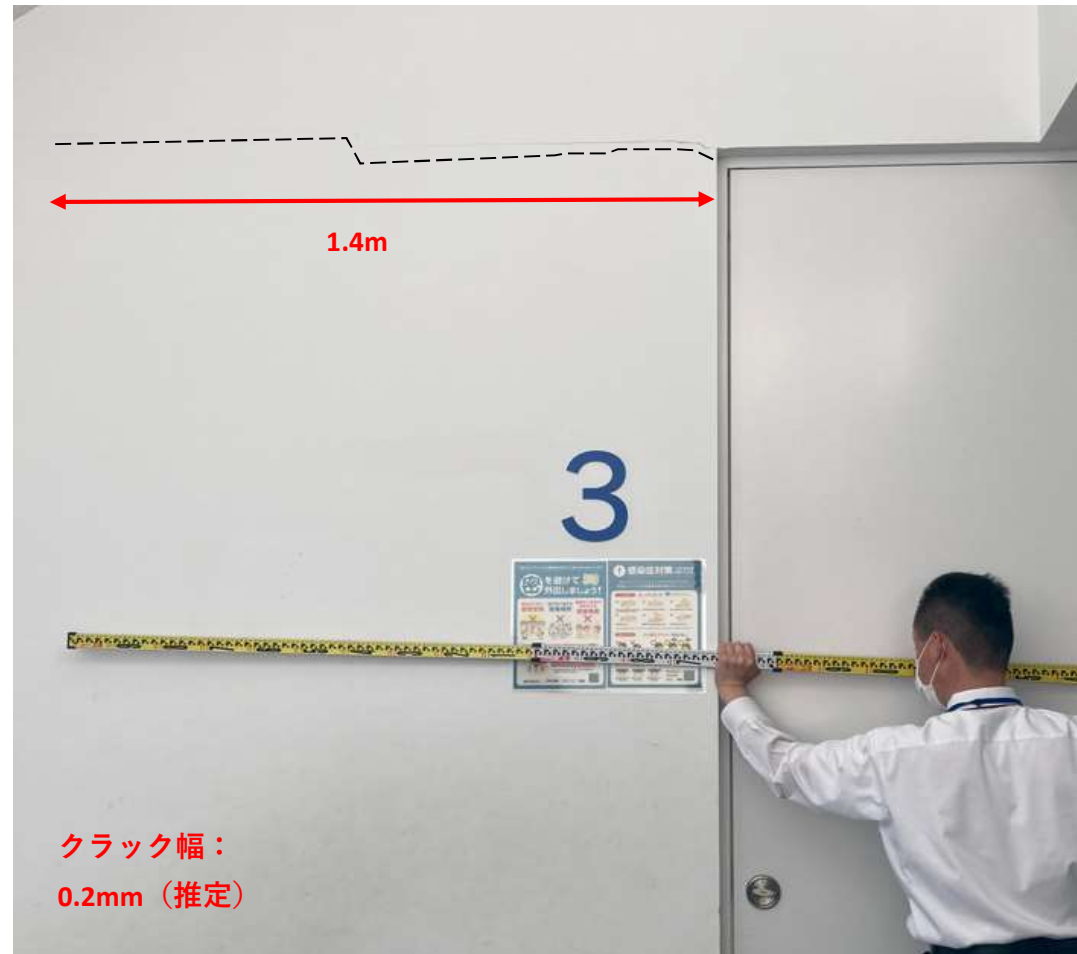
団地名 : 高梨中央
 被害場所 : (065)専攻科・教育棟
 被害番号 : [3 - 5]
 被害内容 : 壁クラック (ボード)
 被害数量 : 1mm未満 1.4m

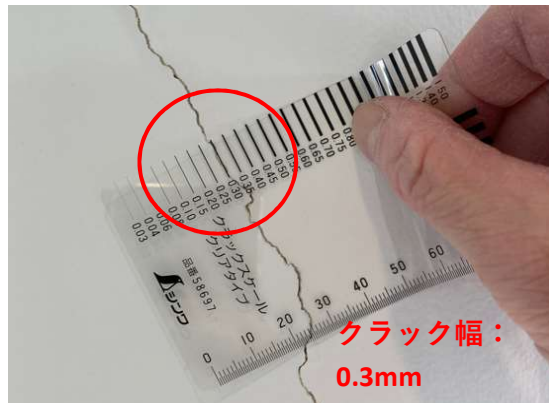
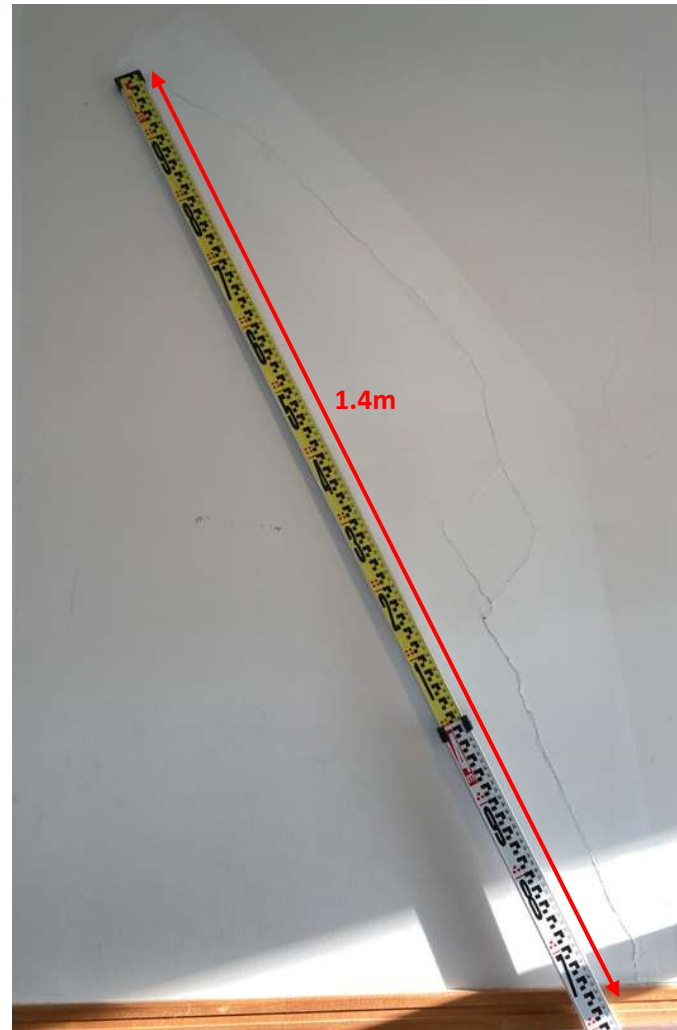
団地名 : 高梨中央
被害場所 : (065)専攻科・教育棟
被害番号 : [3 - 6]
被害内容 : 壁クラック (ボード)
被害数量 : 1mm未満 1.4m

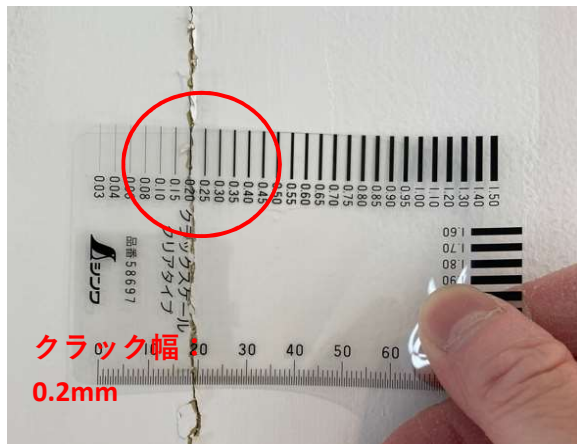
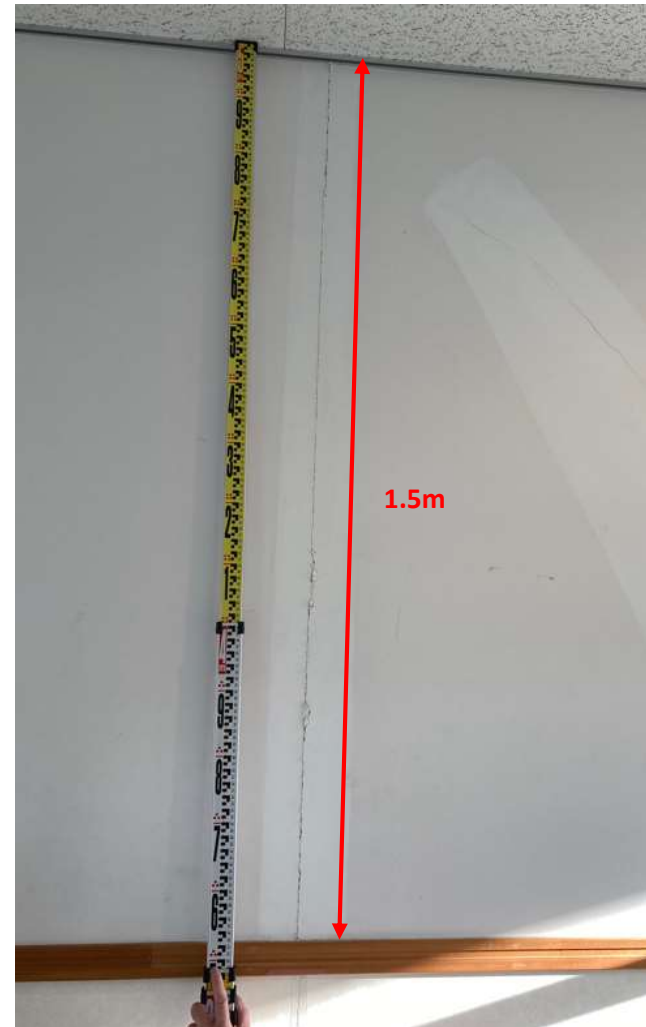
団地名 : 高梨中央
被害場所 : (065)専攻科・教育棟
被害番号 : [3 - 7]
被害内容 : 壁クラック (ボード)
被害数量 : 1mm未満 1.5m

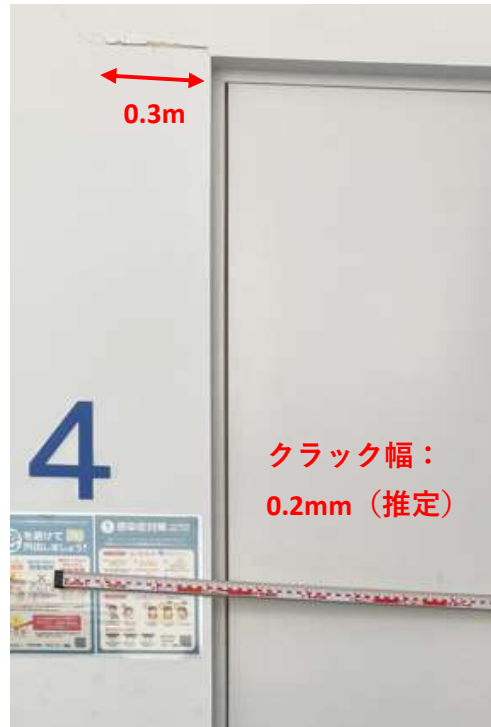
団地名 : 高梨中央
被害場所: (065)専攻科・教育棟
被害番号: [4-1]
被害内容: 壁クラック (ボード)
被害数量: 1mm未満 0.3m
