被害配置図

学校名	一関高専	団地名	高梨中央	棟番号	002	棟名称	管理・教育棟	配置図	番号	1
						整理用	被害配置図 6520-001-002-配置図-1

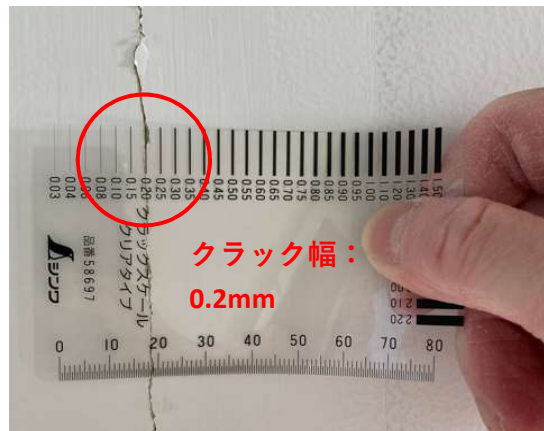
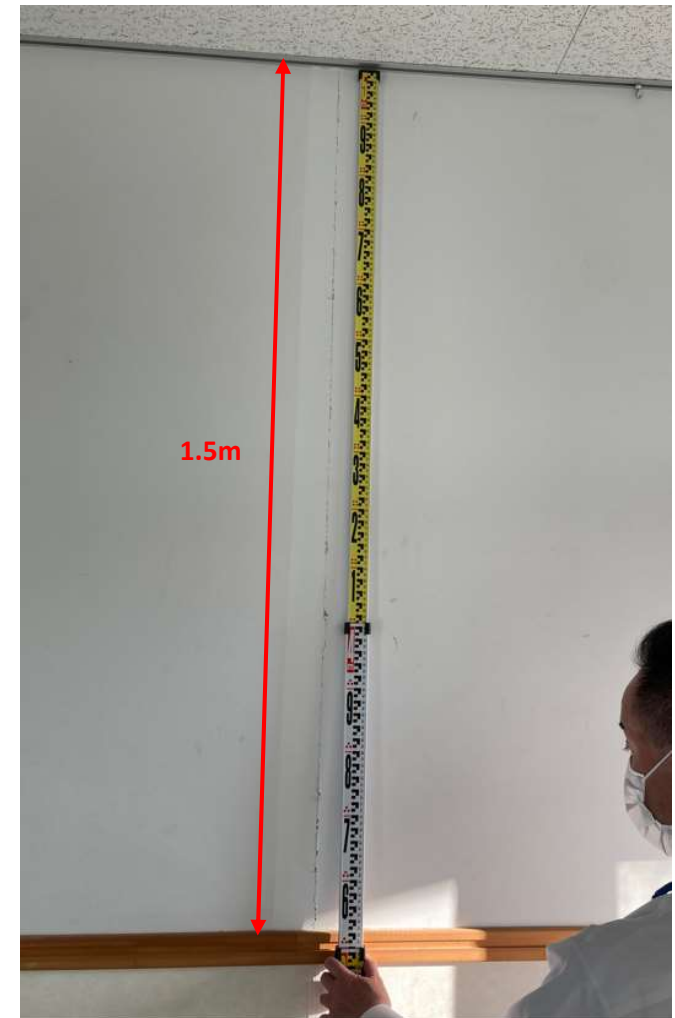
団地名 : 高梨中央
被害場所: (065)専攻科・教育棟
被害番号: [4-2]
被害内容: 壁クラック (ボード)
被害数量: 1mm未満 1.5m

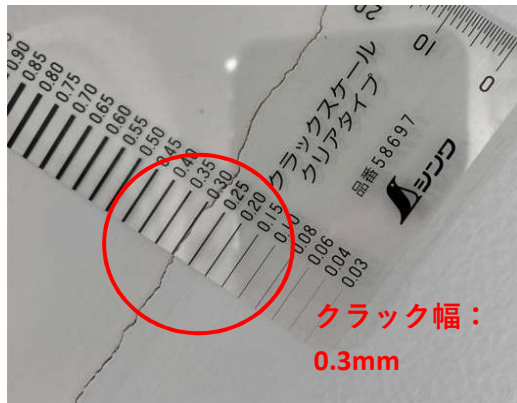
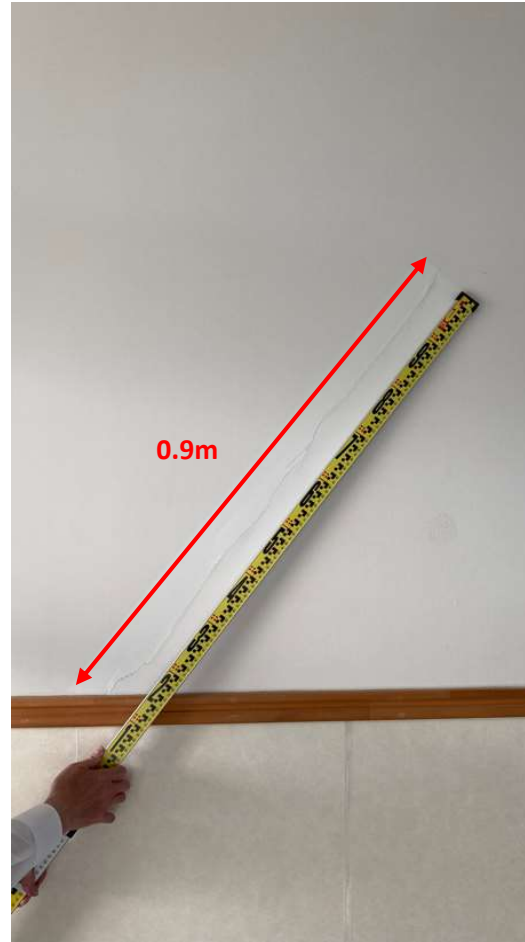
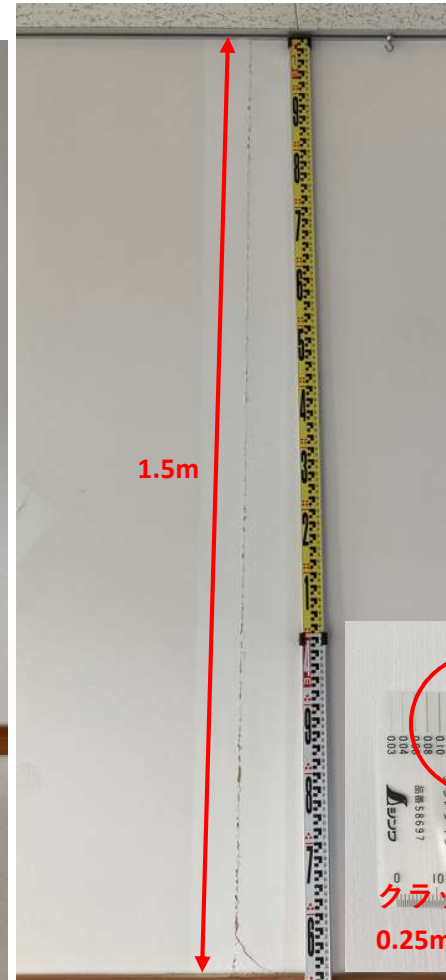
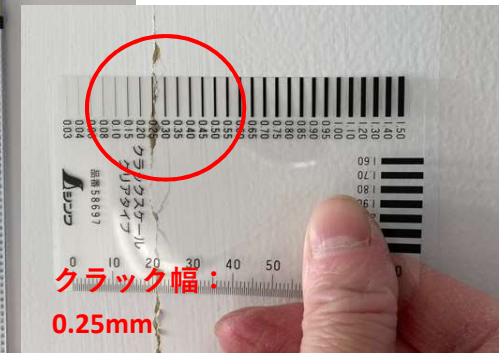
団地名 : 高梨中央
被害場所: (065)専攻科・教育棟
被害番号: [4-3]
被害内容: 壁クラック (ボード)
被害数量: 1mm未満 1.5m
1mm未満 0.9m

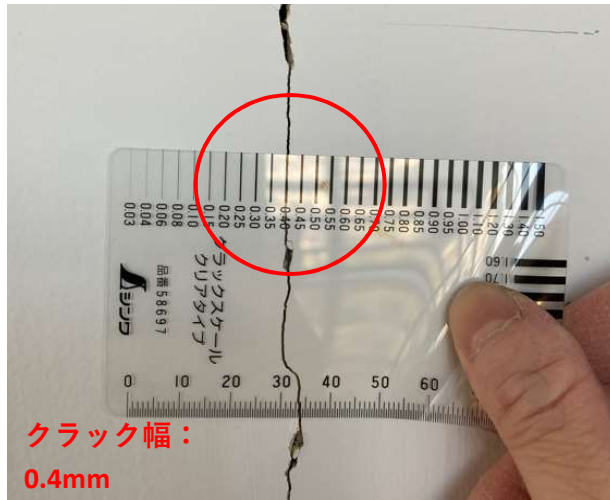
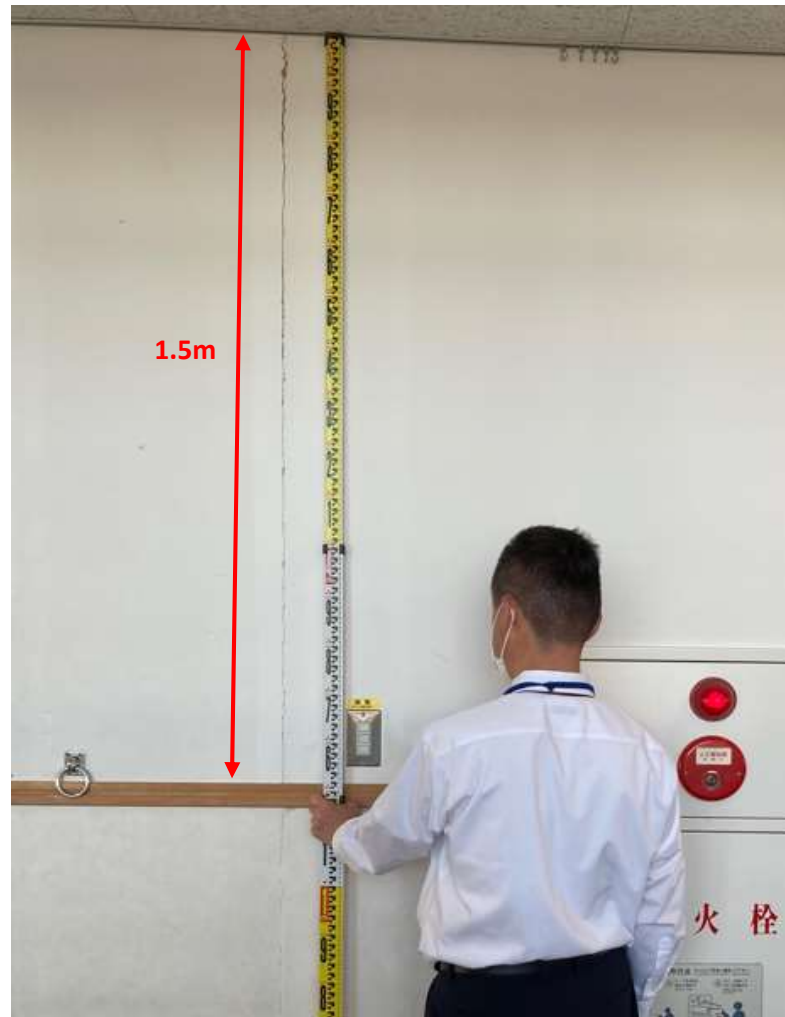
団地名：高梨中央
被害場所：(065)専攻科・教育棟
被害番号：[4-4]
被害内容：壁クラック（ボード）
被害数量：1mm未満 1.5m

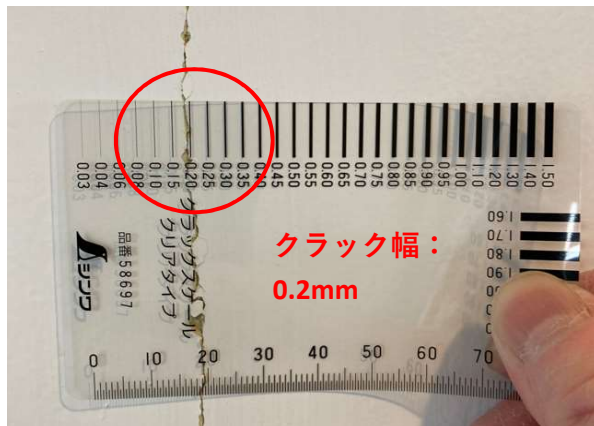
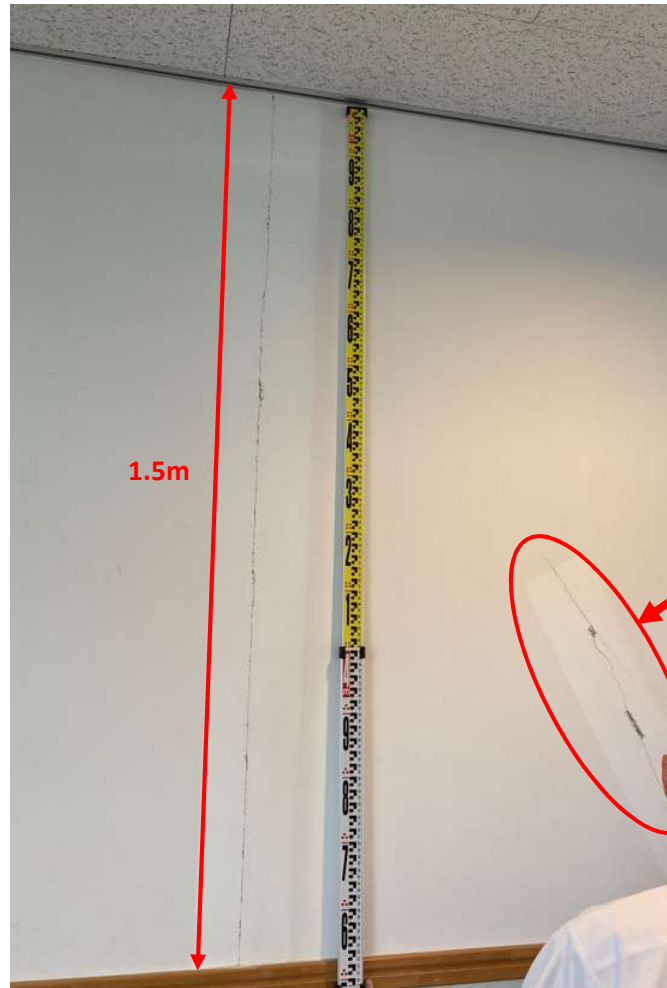
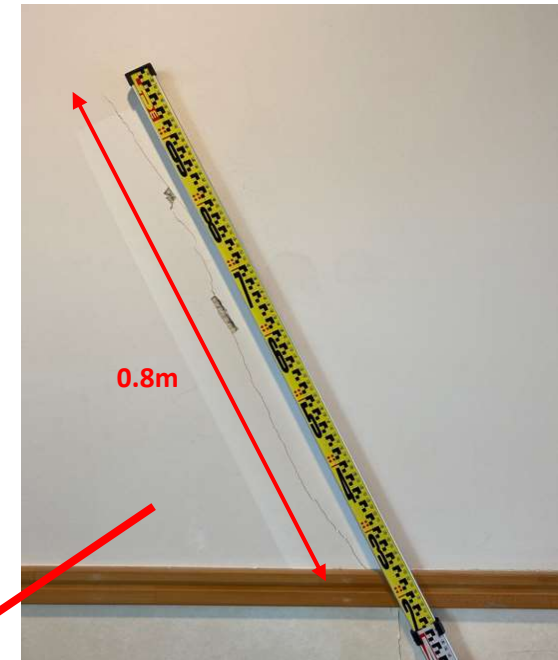
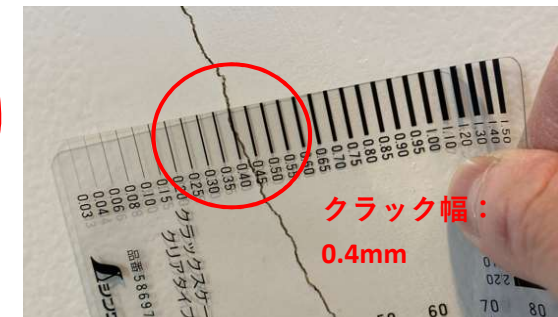
団地名 : 高梨中央
被害場所 : (065)専攻科・教育棟
被害番号 : [4 - 5]
被害内容 : 壁クラック (ボード)
被害数量 : 1mm未満 1.5m
1mm未満 0.8m

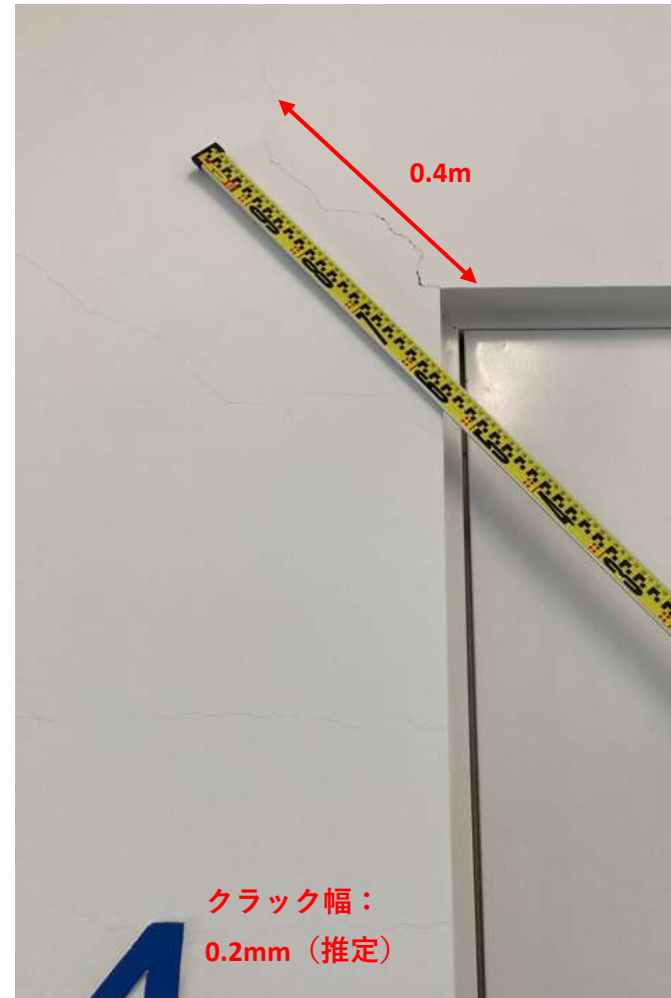
団地名 : 高梨中央
被害場所 : (065)専攻科・教育棟
被害番号 : [4 - 6]
被害内容 : 壁クラック (ボード)
被害数量 : 1mm未満 0.4m

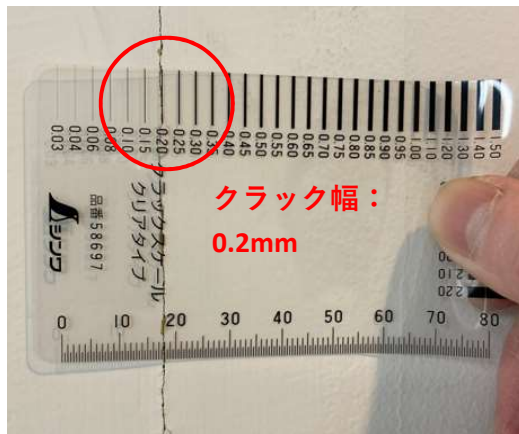
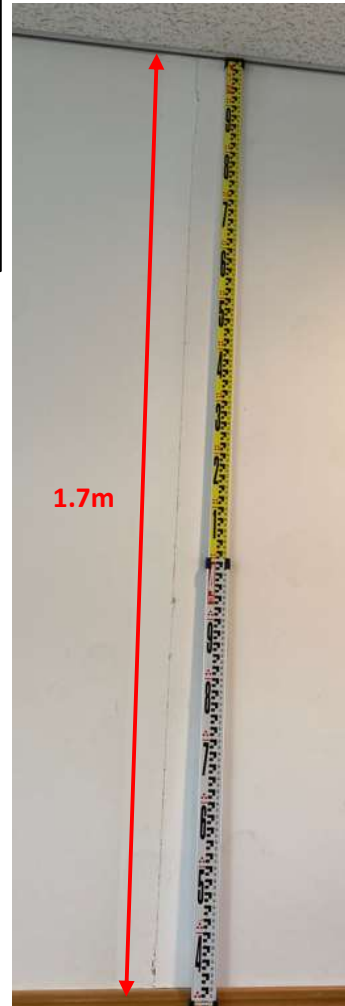
団地名 : 高梨中央
被害場所: (065)専攻科・教育棟
被害番号: [5-1]
被害内容: 壁クラック (ボード)
被害数量: 1mm未満 1.7m

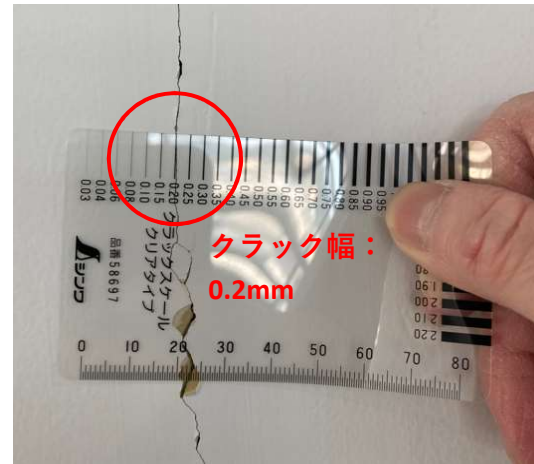
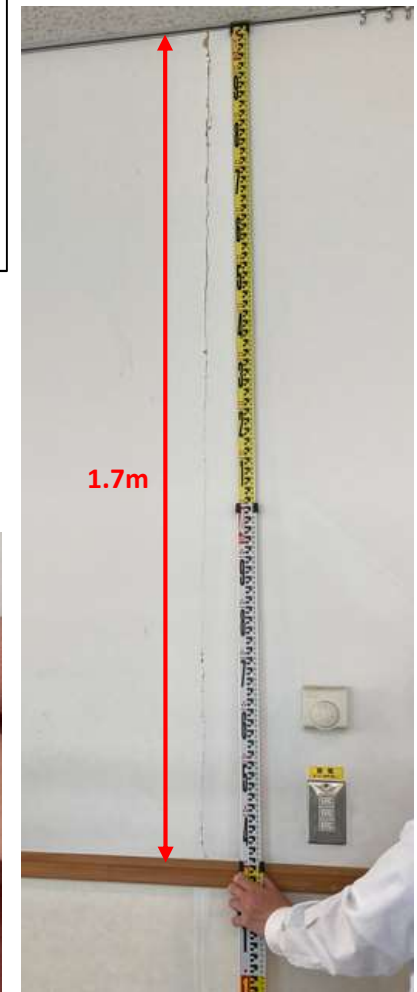
団地名 : 高梨中央
被害場所: (065)専攻科・教育棟
被害番号: [5-2]
被害内容: 壁クラック (ボード)
被害数量: 1mm未満 1.7m

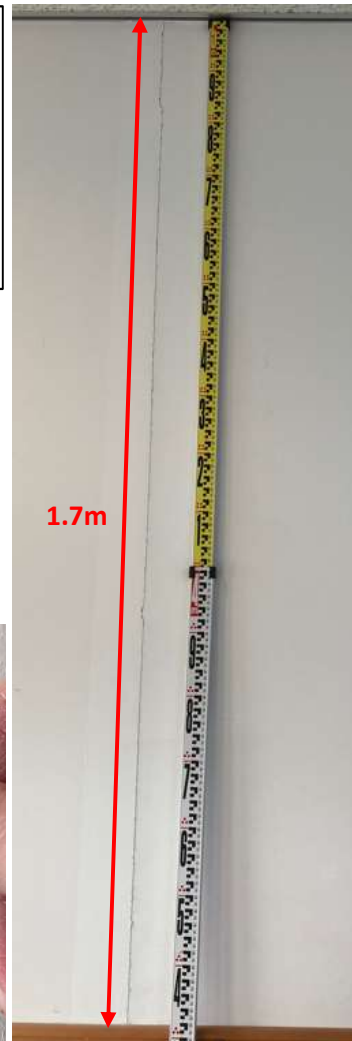
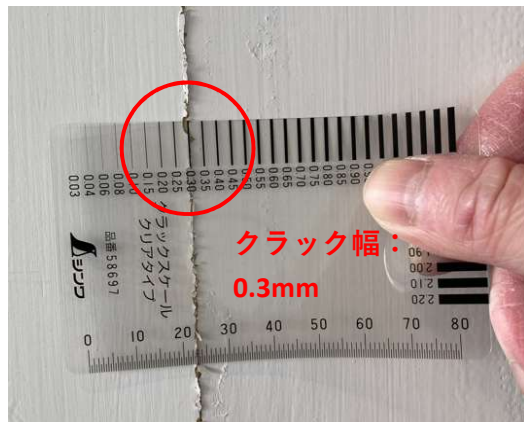
団地名 : 高梨中央
被害場所: (065)専攻科・教育棟
被害番号: [5-3]
被害内容: 壁クラック (ボード)
被害数量: 1mm未満 1.7m

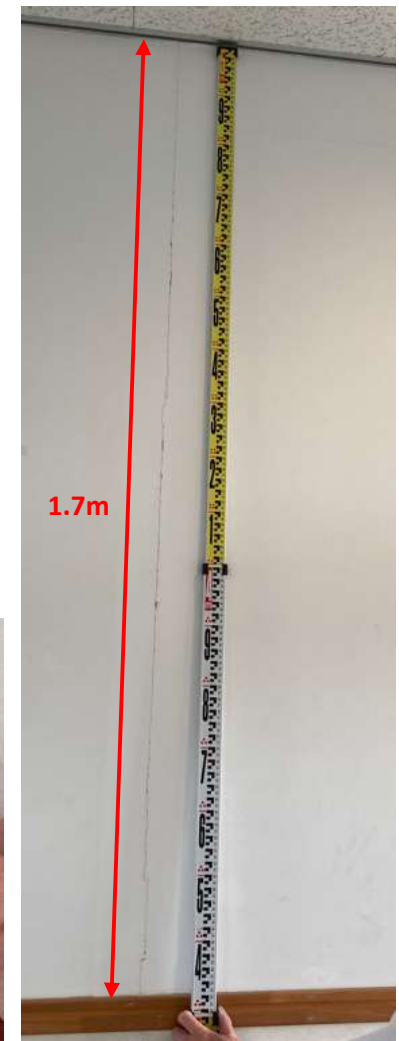
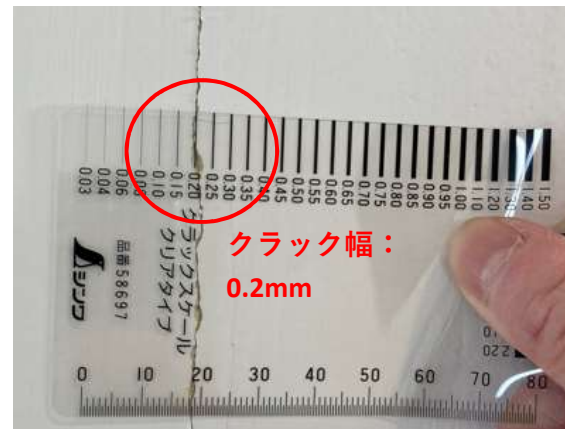
団地名 : 高梨中央
被害場所: (065)専攻科・教育棟
被害番号: [5-4]
被害内容: 壁クラック (ボード)
被害数量: 1mm未満 1.7m
